OBJET : Avis technique final

Évènement : Érosion
Localisation : 240 et 242, rue de la Pointe
Municipalité : Dolbeau-Mistassini
N/Dossier : MT.04.92022.18.01

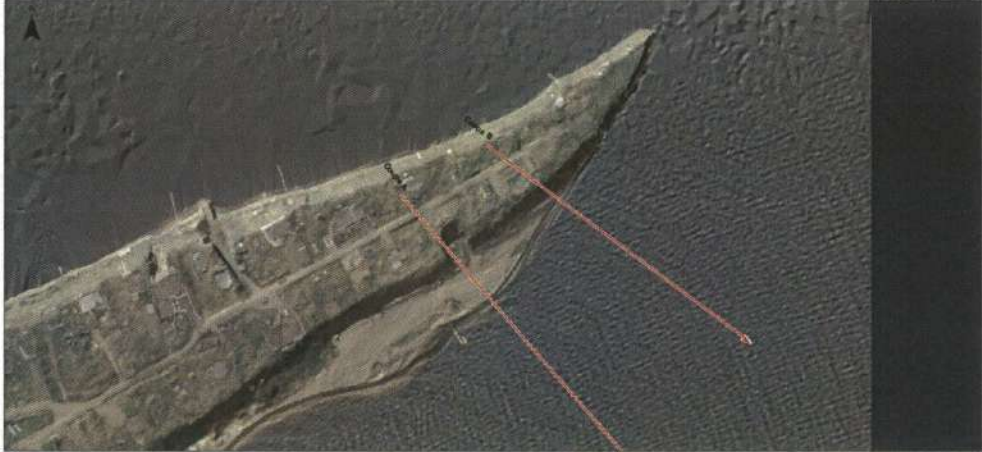
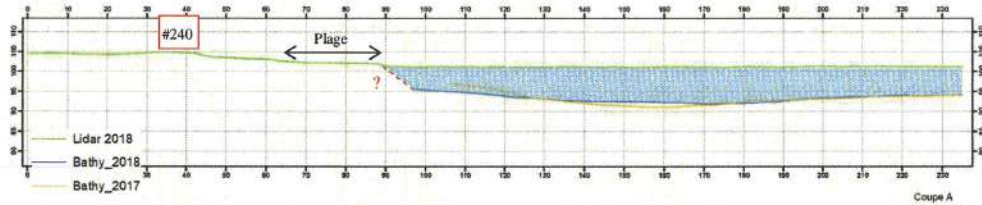
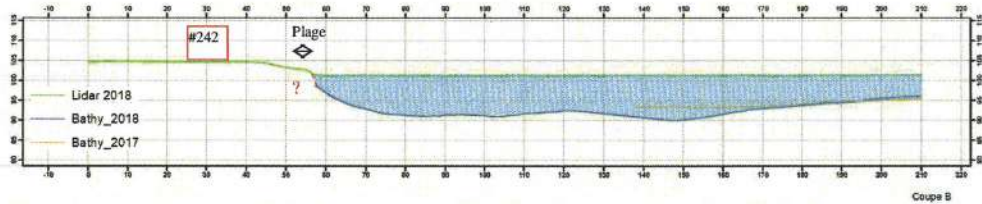
Le modèle numérique élaboré à partir d'un lidar réalisé entre novembre 2017 et mai 2018 jumelé au relevé bathymétrique réalisé en mai 2018 met en évidence la fosse en contrebas de la berge sud de la péninsule (figure 2). Les données ne permettent toutefois pas de faire le lien entre la berge (ou la plage) avec le fond de la fosse détectée par la bathymétrie. La connexion entre les données lidar et de bathymétrie indique toutefois que l'inclinaison minimale de la pente sous-marine reliant la berge (ou la plage) avec le premier point de bathymétrie avoisinerait 37 degrés avec une section potentiellement subverticale dans la partie supérieure de la coupe B (figure 2).

L'inclinaison des pentes sous-marines est trop raide pour des matériaux pulvérulents saturés, de même que pour les parois « émergées » qui présentent parfois des sols en porte-à-faux. Dans ces conditions, des glissements pourraient se produire à tout moment, et pas seulement durant la période hivernale.

Figure 2: Coupes réalisées à partir de la donnée lidar (novembre 2017 à mai 2018) et de bathymétrie (2018).

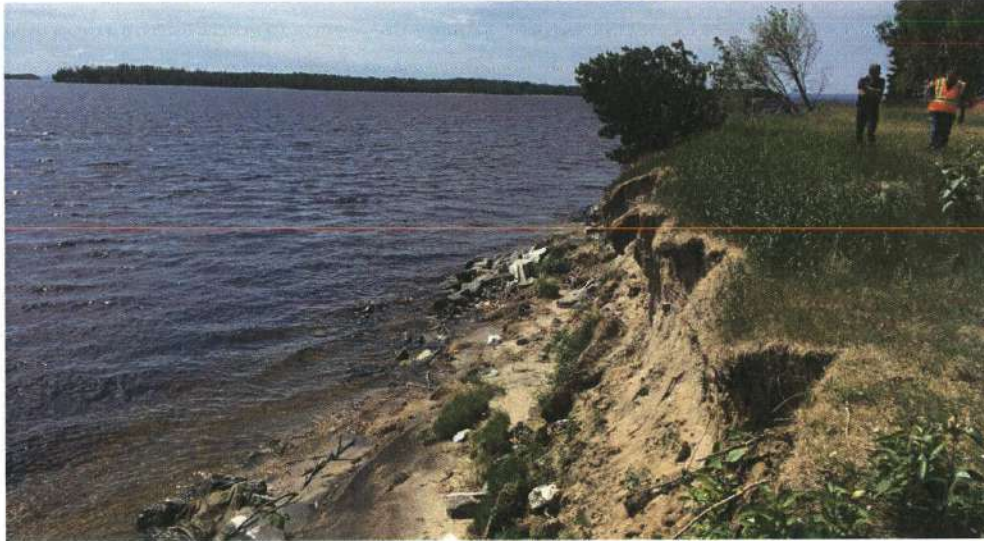
Les 100 mètres de berge « émergée » de l'extrémité *est* de la péninsule sont associés à l'ancienne propriété sise au no 244 et sont sévèrement affectés par l'érosion (figures 3 et 4). Il en résulte des parois d'environ 3,5 mètres de hauteur dont le mètre supérieur est en porte-à-faux. D'après ce qui nous a été rapporté, une plage subsistait à cet endroit avant les événements de 2016.

Figure 3: État de la berge à l'est de l'ancienne propriété sise au n° 244.

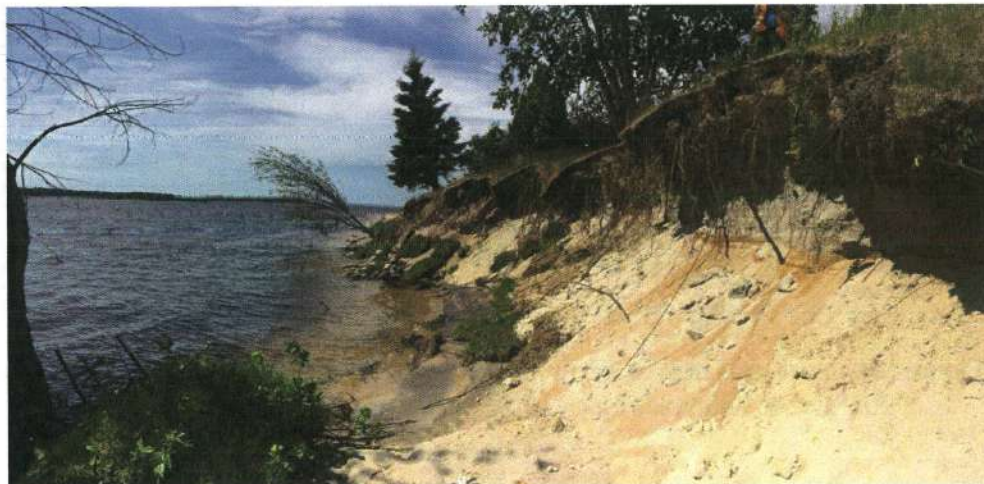
Figure 4 : État de la berge à l'ouest de l'ancienne propriété sise au n° 244.

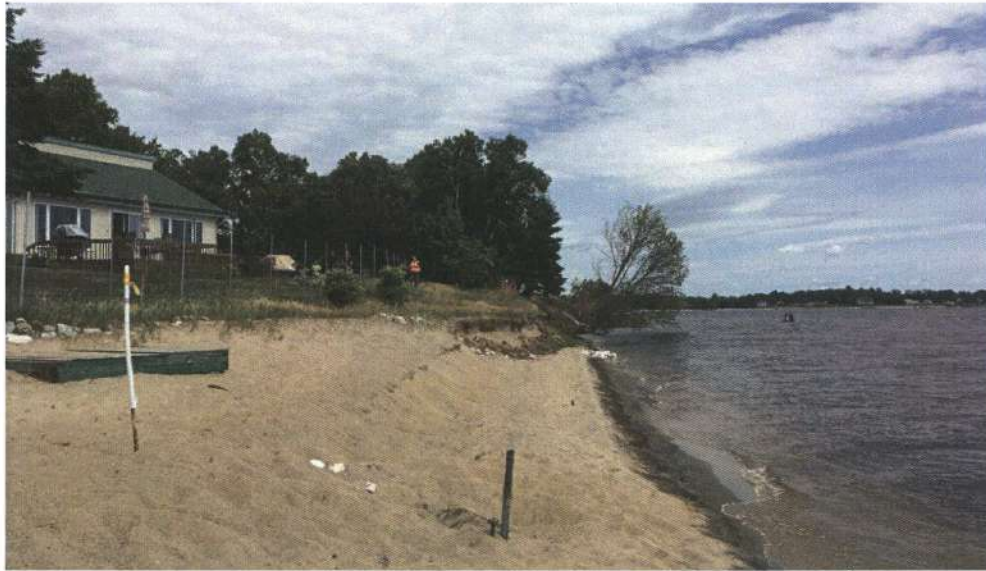
À l'ouest, vis-à-vis des propriétés sises au n° 240 et n° 242, la berge est plus douce et il subsiste une plage qui, au moment de l'inspection des lieux, débutait vis-à-vis du n° 240 et s'élargissait vers l'*ouest* pour atteindre environ 50 mètres de largeur vis-à-vis le n° 242 (figures 5 et 6). Les coupes A et B de la figure 2 ont été réalisées au droit de ces deux propriétés. D'après les modèles ainsi élaborés, le fond de la fosse se trouverait à environ 10 mètres de distance de la berge. Elle aurait environ 6,5 mètres de profondeur au niveau de la coupe A et environ 10 mètres de profondeur au niveau de la coupe B.

Figure 5: Vue vers l'est de la berge en arrière de la propriété sise au n° 242.

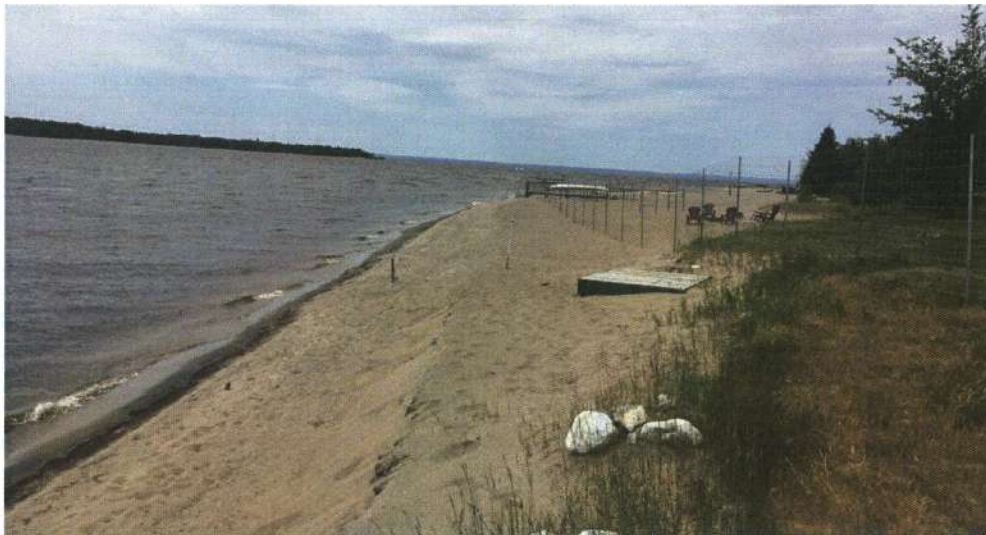
Figure 6: Vue vers l'ouest de la plage située en arrière de la propriété sise au n° 240.
