DESTINATAIRE : Gilla Huet, Direction du soutien aux opérations et au rétablissement
EXPÉDITEUR : Jean-Denis Bouchard, Direction du soutien à la réduction des risques de sinistres
DATE : Le 2 octobre 2025
OBJET : Suivi de situation en érosion, rue de la Pointe, à Dolbeau-Mistassini

Évaluation du niveau de risque pour la résidence sise au 246, rue de la Pointe

Évaluation de la situation pour la section du périmètre de sécurité par la Ville

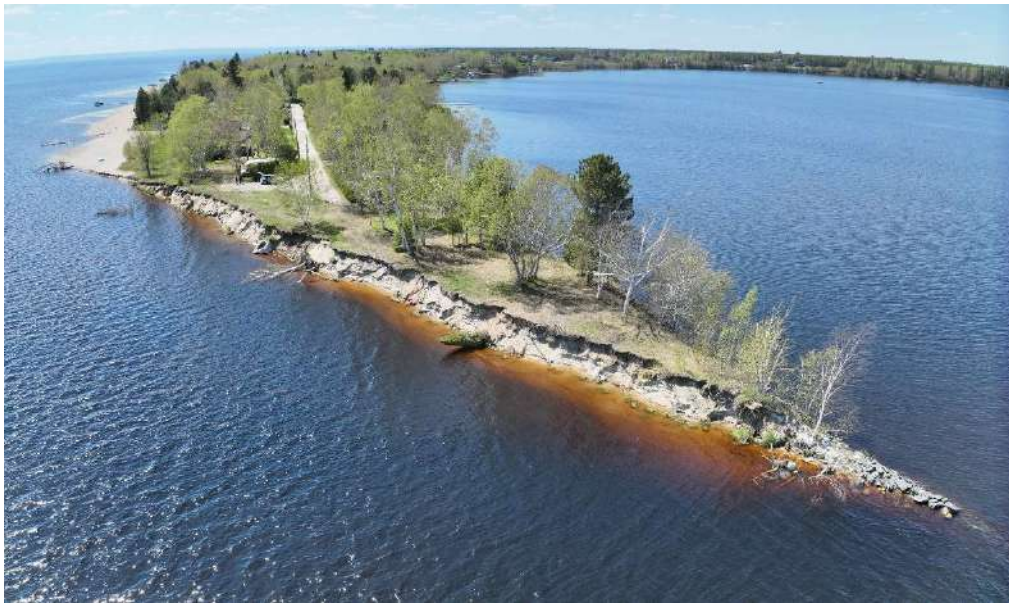
Les nouvelles informations acquises le 27 mai 2025 permettent de constater que l'érosion des berges poursuit son évolution dans le secteur (figure 1). De manière générale, l'érosion affecte activement la berge sur 150 m et les récentes pertes de terrain atteignent au plus 2 m en 18 mois, soit à la suite des crues printanières 2024 et 2025 combinées (figure 2). Depuis l'activation des processus d'érosion en 2017, l'extrémité de la pointe a été réduite de 30 m.

Figure 1. État général du site de la Pointe à Langevin lors de la visite du MSP le 27 mai 2025

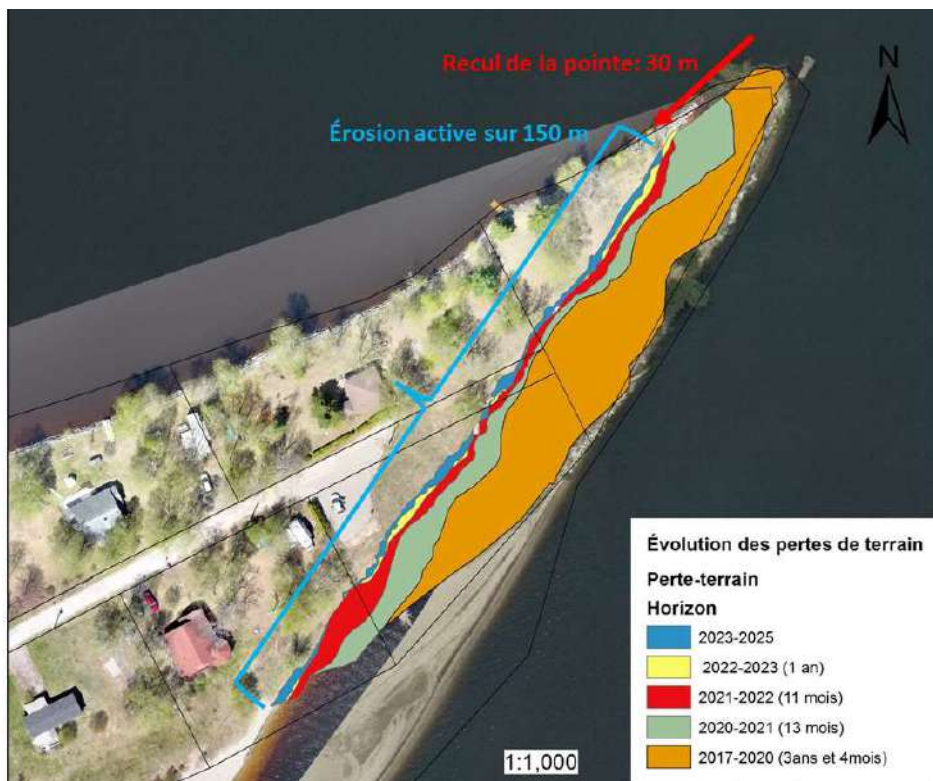
Figure 2. Évolution historique des pertes de terrain depuis l'activation des processus d'érosion dans le secteur de la Pointe à Langevin

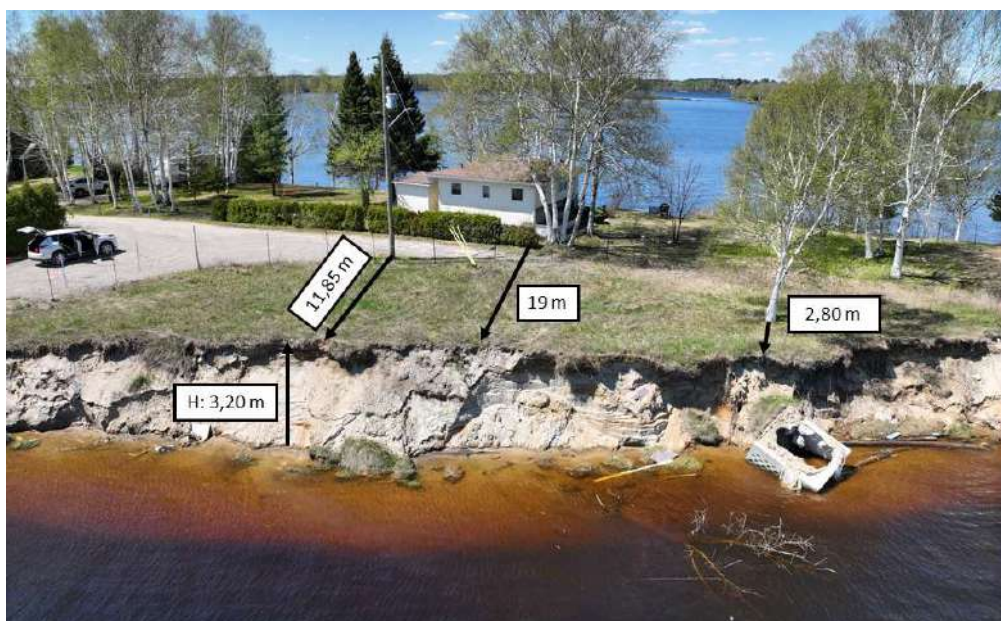
Au sud de la propriété, plusieurs distances ont été mesurées afin de permettre de suivre l'évolution de la situation de l'érosion des berges (figure 3). La distance la plus courte entre la résidence et le sommet de la berge en érosion était de 19 m, témoignant de la progression graduelle de l'érosion (figure 4). La superposition de l'imagerie disponible permet d'apprécier l'évolution de la position de la berge depuis 2017, soit depuis l'activation des processus d'érosion dans le secteur. Globalement, la berge au droit de la propriété a connu un recul de l'ordre d'environ 20 m depuis 2017, soit une perte de terrain moyenne de l'ordre de 2,6 m/an, avec des reculs interannuels enregistrés s'élevant à 2,6 et 3,2 m. Depuis le dernier relevé aérien en octobre 2023, le recul maximal atteint 2 m sur la propriété en 18 mois, soit à la suite de deux printemps consécutifs. Bien que les pertes de terrain soient en continu, la distance résiduelle de 19 m entre la résidence et la berge est jugée sécuritaire en regard de l'aléa érosion.

Figure 3. Distances et mesures relevées au droit de la propriété sise au 246, rue de la Pointe lors de la visite des lieux le 27 mai 2025 (MSP)

Le niveau de risque (ou le danger) pour la sécurité des personnes et des biens face à d'éventuels reculs de la berge a été évalué à la lumière de la dynamique des processus impliqués, des observations faites sur le terrain, de la documentation disponible et des éléments exposés. Ainsi, l'analyse de la situation pour la propriété sise au 246, rue de la Pointe, à Dolbeau-Mistassini permet de statuer que la **résidence ne se situe pas en situation de danger imminent en regard de l'érosion de la berge**. Toutefois, considérant que les processus demeurent actifs et incitent à la vigilance, nous sommes d'avis que le périmètre de sécurité en place devrait être maintenu afin de limiter l'accès et les passages à proximité de la berge.

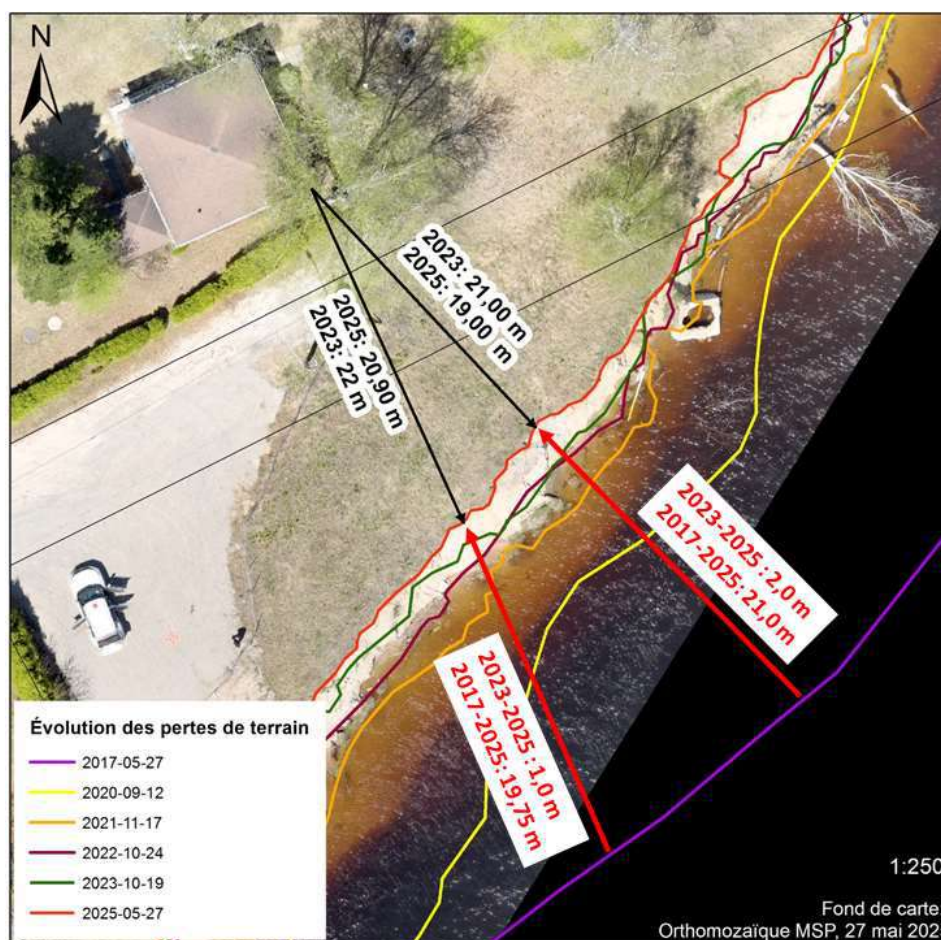
Figure 4. Distance mesurée entre le coin de la résidence et la berge en érosion lors de la visite du MSP le 27 mai 2025 et évolution de la position de la berge dans le même axe depuis 2017

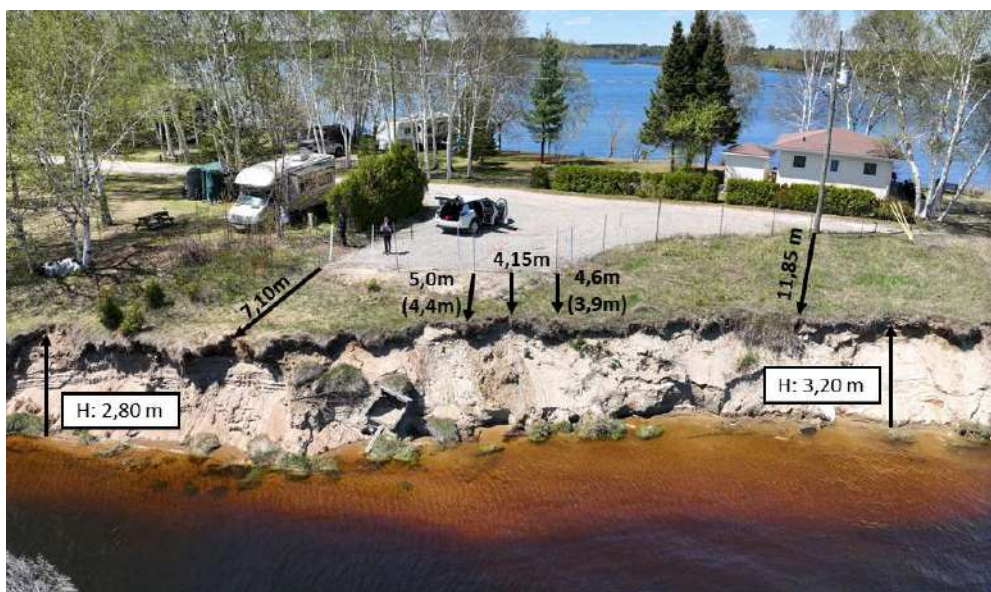
En ce qui concerne le déplacement d'une section du périmètre de sécurité de manière à y aménager un stationnement permettant aux véhicules de faire demi-tour au bout de la rue de la Pointe, plusieurs informations ont également été relevées afin d'obtenir un portrait de la situation. La figure 5 rassemble les mesures prises sur le site et permet de constater que la distance la plus courte entre le périmètre de sécurité et le sommet de la berge en érosion est d'environ 4 m à l'extrémité est, distance à laquelle s'ajoutent des sections de végétation en surplomb (débord organique) de 0,60 m à 0,70 m. À l'extrémité ouest, la distance est de 7,10 m.

La présence de débords organiques indique que les processus d'érosion de la berge sont actifs et que ces derniers sont appelés à tomber à court terme par les processus gravitaires. La hauteur de la berge au droit du site varie entre 2,80 m et 3,20 m.

Figure 5. Distances et mesures relevées au droit du périmètre de sécurité délimitant le stationnement localisé au bout de la rue de la Pointe (MSP, le 27 mai 2025)

Ainsi, considérant que l'érosion demeure active dans le secteur, et que son évolution demeure imprévisible et incite à la vigilance, nous sommes d'avis qu'un **périmètre de sécurité prenant en compte le recul maximal enregistré ainsi que la distance sécuritaire en lien avec la stabilité de la berge devrait être considérée par la Ville afin d'assurer la sécurité des usagés, soit une distance d'au moins 13 m du sommet de la berge.**

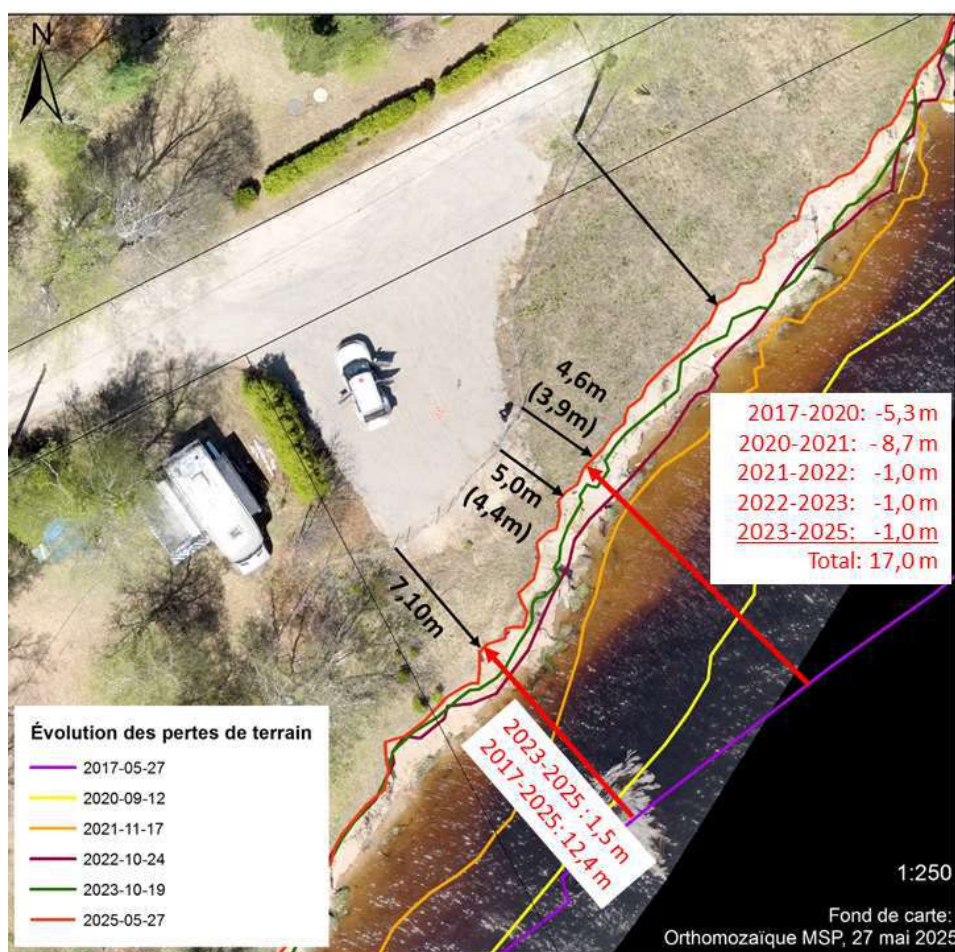
Globalement, depuis l'activation de l'érosion du secteur en 2017, les pertes de terrain totalisent jusqu'à 17 m à cet endroit (figure 6). La documentation à notre disposition permet de quantifier un premier recul de l'ordre de 5,3 m entre 2017 et 2020, soit une moyenne de 1,75 m/an. Puis, entre 2020 et 2021, un recul sévère de 8,7 m a été enregistré. Par la suite, des reculs interannuels de l'ordre du mètre ont eu lieu entre 2021 et 2022, puis entre 2022 et 2023. Depuis le dernier relevé aérien en octobre 2023, le recul maximal atteint le mètre en 18 mois, soit à la suite de deux printemps consécutifs, correspondant à un recul moyen de l'ordre de 0,50 m/an. Bien que les taux de reculs annuels semblent être plus constants avec une moyenne de 0,50 m à 1 m depuis 2021, la distance résiduelle de 4 m ne nous apparaît pas sécuritaire pour la portion du périmètre déplacée étant donné que les reculs maximum ont déjà atteint 8,7 m à cet endroit entre 2020 et 2021.

Figure 6. Distances mesurées entre le périmètre de sécurité et la berge en érosion lors de la visite du MSP le 27 mai 2025 et évolution de la position de la berge depuis 2017
