**Objet : Transmission de l'avis technique complémentaire concernant
des problèmes d'érosion à l'arrière des résidences sises
au 240 et au 246, rue de la Pointe**

DESTINATAIRE : Gilla Huet, Direction du soutien aux opérations et au rétablissement
EXPÉDITRICE : Josée Desgagné, Direction du soutien à la réduction des risques de sinistres
DATE : Le 23 septembre 2022
OBJET : Avis complémentaire pour les résidences sises au 240 et 246, rue de la Pointe, à Dolbeau-Mistassini

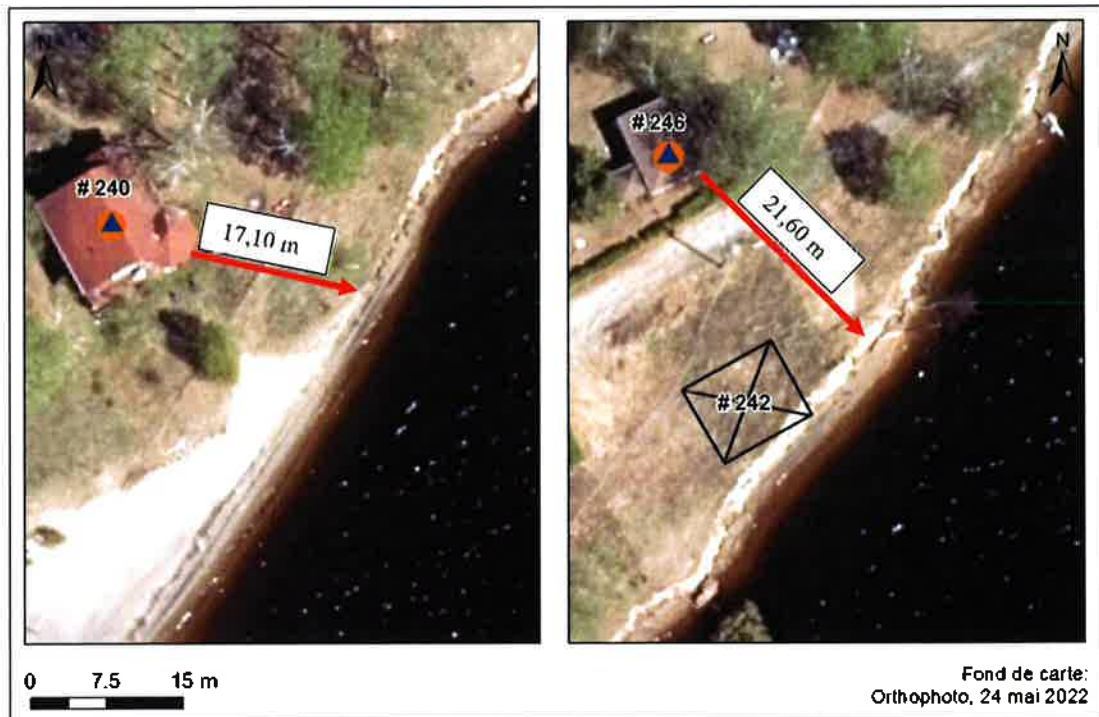
D'après la dernière inspection des lieux le 7 juin 2022, la résidence sise au 240, rue de la Pointe, se trouverait maintenant à une distance de 17,1 m du sommet de la berge en érosion (figure 2). À l'endroit de cette prise de mesure, la plage est pratiquement absente. Néanmoins cette dernière était toujours présente au droit de la résidence (figure 3). Compte tenu de l'évolution récente de la situation et de sa position à proximité de la zone active, la situation pour la résidence sise au 246, rue de la Pointe, a également été documentée. Une distance de 21,6 m a été relevée entre la résidence et la berge en érosion (figures 2 et 4).

Figure 2. Distances relevées par le MSP le 7 juin 2022 entre les résidences à l'étude et la berge en érosion rapportées sur l'orthophotographie du 24 mai 2022

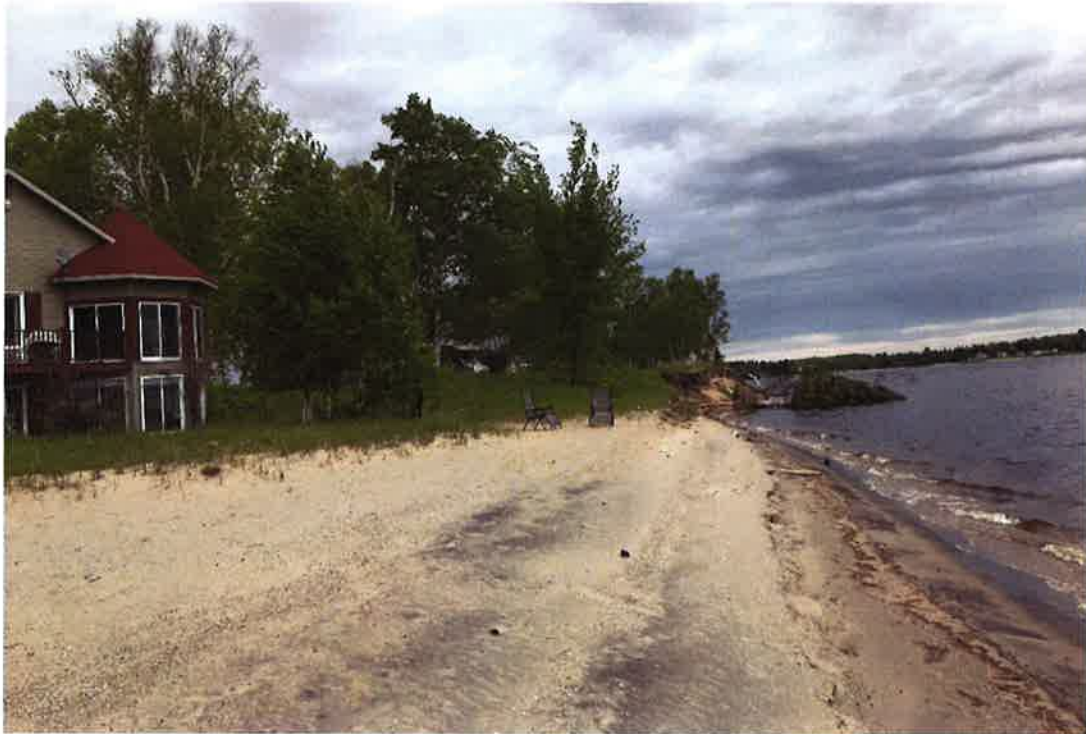
Figure 3. Vue générale de l'état de la berge au droit de la propriété sise au 240, rue de la Pointe (MSP, 7 juin 2022)

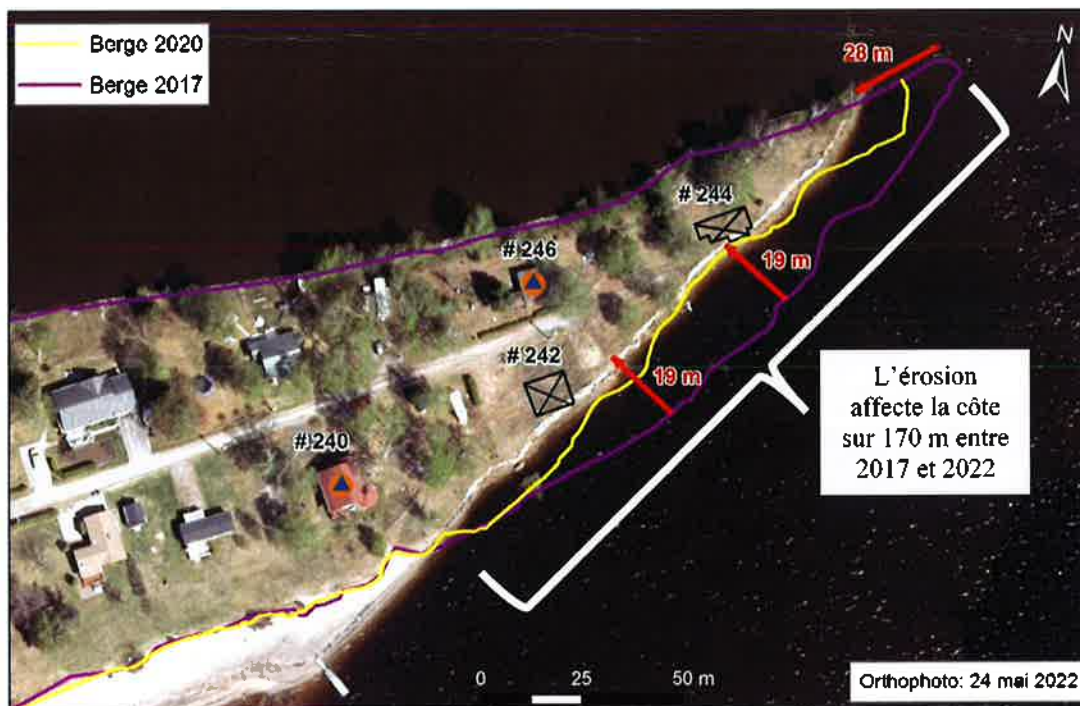
Le premier mouvement de sol documenté aurait eu lieu à l'hiver 2017, emportant une quantité de sol naturel ainsi qu'un enrochement à proximité de la pointe. L'imagerie aéroportée du 27 mai 2017 permet de situer la section de berge affectée par l'érosion, soit à l'extrémité de la pointe ainsi que du côté sud de celle-ci. Les relevés subséquents permettent de constater l'évolution de la situation où l'extrémité de la pointe a enregistré un recul de l'ordre de 13 m entre mai 2017 et septembre 2020, puis de 15 m supplémentaires entre septembre 2020 et mai 2022, pour un total de 28 m (figure 6). Dans le même ordre d'idée, l'érosion affecte la berge sur une distance de 75 m sur le relevé de 2017, de 140 m sur celui de 2020 et enfin de 155 m sur le plus récent relevé de mai 2022. Ainsi, au total, c'est environ 170 m de berge qui a été affecté par l'érosion entre 2017 et 2022 (figure 6). Enfin, le recul de la berge atteint environ 19 m au droit de la résidence sise au 246, de même qu'au droit de l'empreinte de la résidence qui était construite au 244 (figure 6).

Figure 6. Évolution de l'érosion récente affectant la berge dans le secteur de la Pointe à Langevin entre 2017 et 2022

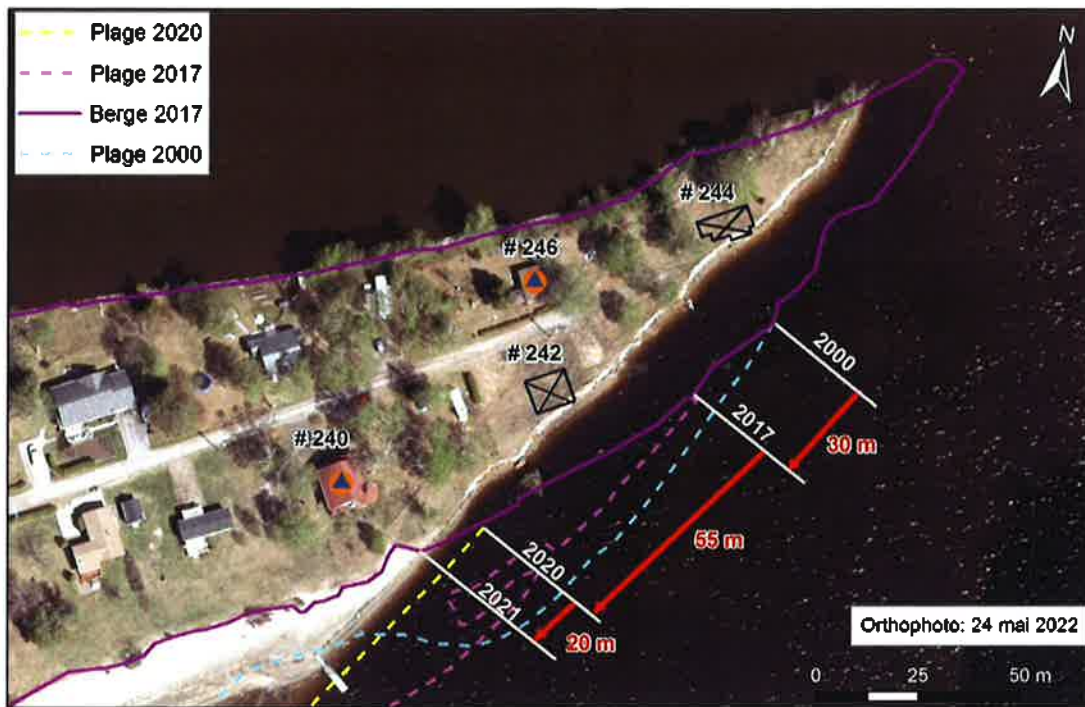
La dynamique de la forme et de l'étendue de la plage est également intéressante. La consultation des différentes couvertures d'imageries permet d'abord de visualiser plusieurs structures qui indiquent une dérive littorale en direction de la pointe, essentiellement vers le nord-est. Il est également possible de remarquer un déficit sédimentaire net de la plage entre 2000 et 2022 (figure 7). D'abord, entre 2000 et 2007, il est possible de visualiser un déplacement de l'ordre de 25 m alors que la position de l'extrémité de la plage a migré vers l'ouest. Cette migration se poursuit de 5 m supplémentaires sur l'imagerie de 2012 pour un total de 30 m. Une recharge de plage a eu lieu entre les couvertures de 2012 et 2017 où l'extrémité est de la plage demeure au même endroit par rapport à 2012. Par la suite, la plage connaîtra un déficit net en disparaissant graduellement de 75 m le long de la côte, soit de 55 m par rapport entre 2017 et 2020 où la plage est complètement disparue au droit du 242, puis de 20 m supplémentaire entre 2020 et 2022, pour un total de 105 m (figure 7).

Figure 7. Recul progressif de 105 m de la position de l'extrémité de la plage sur 105 m entre 2000 et 2022

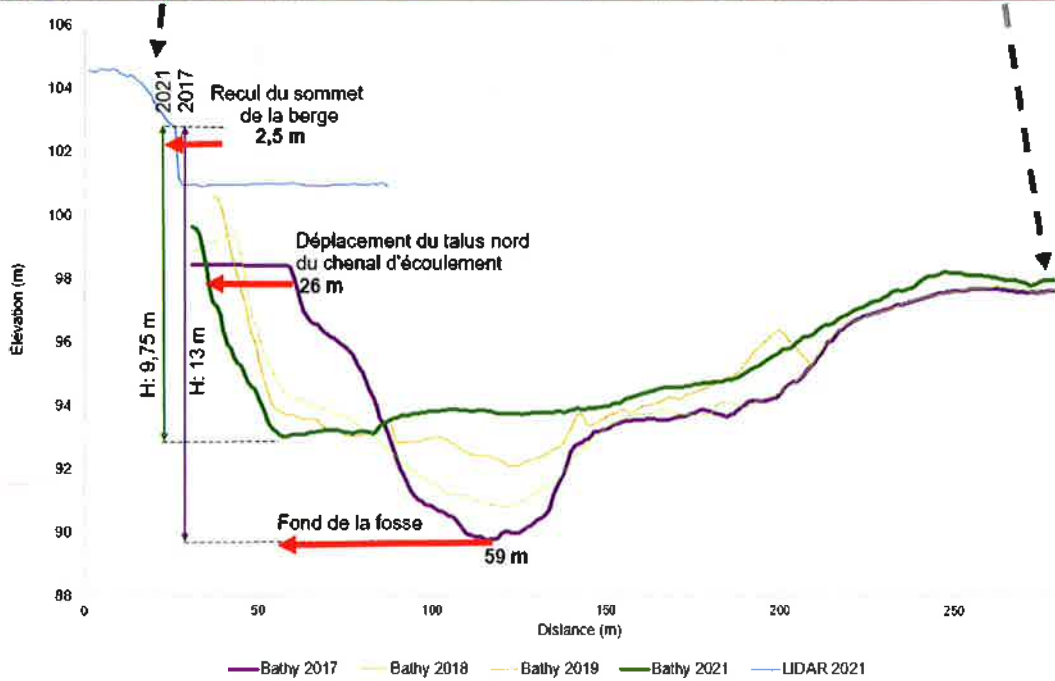
Pour la résidence sise au 240, la comparaison du relevé bathymétrique de 2021 aux profils précédents (2017, 2018 et 2019) permet dans un premier temps de visualiser le comblement graduel de la fosse qui était située à environ 90 m du sommet de la berge sur le relevé de 2017 (figure 8). La hauteur totale entre le sommet du talus et le fond de la fosse est passée de 13 m en 2017 à 9,75 m en 2021. Le comblement de la fosse semble s'être réalisé au profit de la migration du chenal d'écoulement préférentiel en direction de la berge, et ce, sur environ 26 m. Bien que le comblement de la fosse ait pour effet de diminuer la hauteur totale de la pente, le fait que le talus nord du chenal d'écoulement se rapproche de la berge a pour conséquence que la pente devient plus raide, ce qui laisse présager que de nouveaux ajustements impliquant des reculs du sommet de la berge pourraient survenir dans le futur. Par ailleurs, la consultation de l'imagerie disponible permet d'évaluer qu'un recul du sommet de la berge de l'ordre de 2,50 m s'est opéré entre les couvertures de 2017 et de 2021, recul qui a atteint 4 m sur la couverture du 24 mai 2022 (figure 9).

Figure 8. Évolution récente de la position du profil du chenal d'écoulement préférentiel sous l'eau au droit de la résidence sise au 240, rue de la Pointe, à Dolbeau-Mistassini. Les flèches rouges indiquent les ajustements morphologiques constatés entre 2017 et 2021.

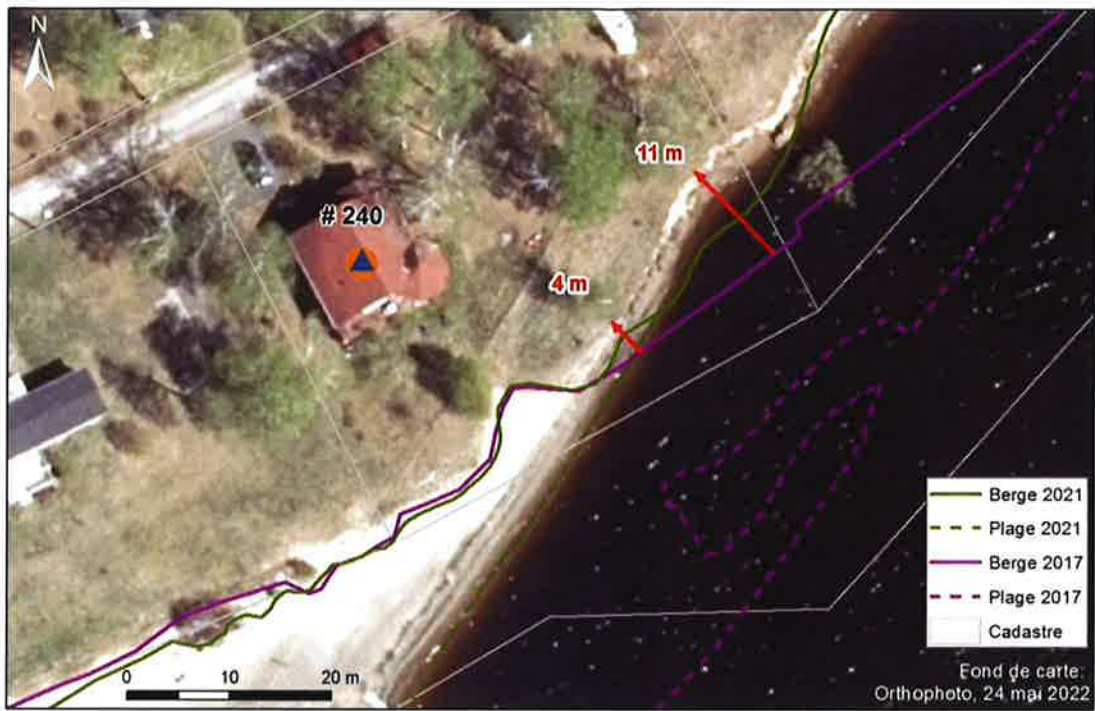
Figure 9. Évolution récente de l'érosion pour la propriété sise au 240, rue de la Pointe

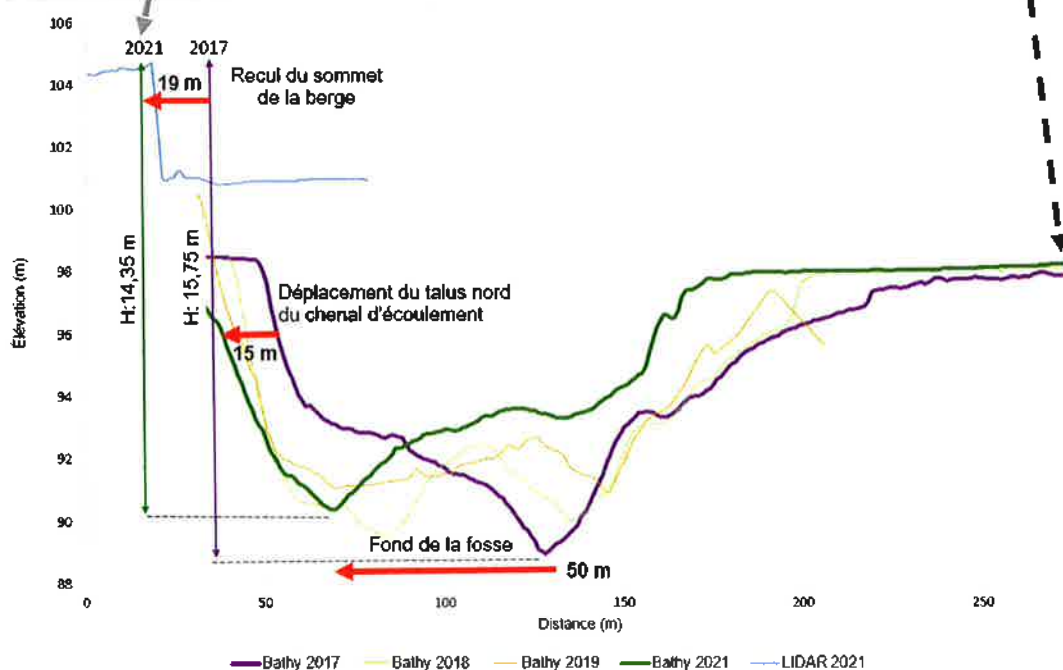
Le même exercice a été réalisé pour la résidence sise au 246, rue de la Pointe. Cette fois, la comparaison des profils permet d'une part de visualiser un déplacement du fond de la fosse sur environ 50 m en direction de la berge ainsi qu'une réduction de la profondeur de la fosse d'environ 1,40 m entre 2017 et 2021 (figure 10). La réduction

de la profondeur de la fosse diminue par conséquent la hauteur totale du talus qui forme la fosse, soit entre le sommet de la berge et le fond de la fosse, qui est passée de 15,75 m en 2017 à 14,35 m en 2021. Ce changement s'accompagne d'une migration de la paroi nord de la partie subaquatique qui s'est déplacée sur environ 15 m pour la même période. Bien que le comblement de la fosse ait pour effet de diminuer la hauteur totale du talus, le fait que le talus nord du chenal d'écoulement se rapproche de la berge cause un raidissement de la pente, laissant présager que de nouveaux ajustements impliquant des reculs du sommet de la berge surviendront dans le futur. Par ailleurs, l'analyse historique de la position de la berge indique un recul du sommet de la berge d'environ 19 m entre la couverture de 2017 et de 2021 (figure 10).

Figure 10. Évolution récente de la position de la côte et du profil du chenal d'écoulement préférentiel sous l'eau au droit de la résidence sise au 240, rue de la Pointe, à Dolbeau-Mistassini. Les flèches rouges indiquent les ajustements morphologiques constatés entre 2017 et 2021.

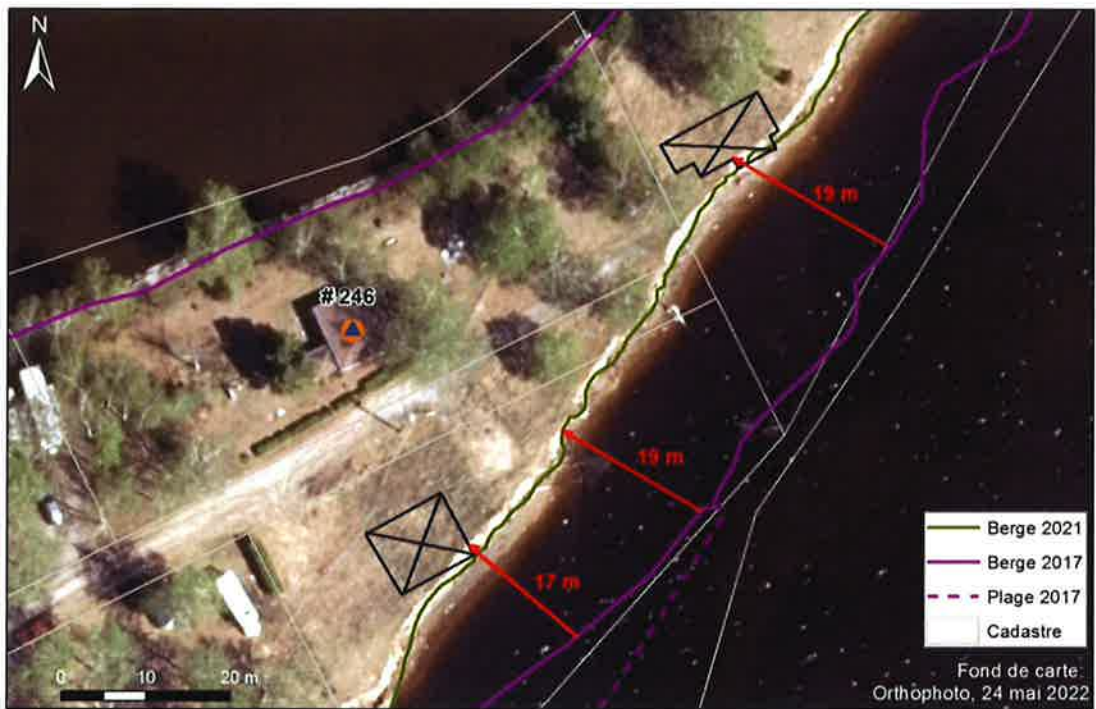
Figure 11. Évolution récente de l'érosion à proximité de la propriété sise au 246, rue de la Pointe

À la lumière de l'information transmise et des données disponibles, il est possible de statuer que l'érosion ne représente pas un danger imminent pour l'intégrité des bâtiments ni pour la sécurité de ses occupants. Pour l'instant, il n'y a pas d'indice qui laisse croire que les conclusions devraient être réévaluées par le MTQ. Toutefois, les forts taux de recul enregistrés depuis 2017 incitent à la vigilance. Ainsi, le périmètre de sécurité établi devrait être maintenu.

Compte tenu de la dynamique du secteur, il est recommandé à la Ville en collaboration avec DR de poursuivre son suivi et de documenter tout changement afin que la situation soit réévaluée au besoin.
