**Objet : Transmission de l'avis technique complémentaire concernant
des problèmes d'érosion à l'arrière des résidences sises au
240 et au 246, rue de la Pointe**

DESTINATAIRE : Gilla Huet, Direction du soutien aux opérations et au rétablissement
EXPÉDITEUR : Jean-Denis Bouchard, Direction du soutien à la réduction des risques de sinistres
DATE : Le 11 juin 2024
OBJET : Avis complémentaire pour les résidences sises au 240 et 246, rue de la Pointe, à Dolbeau-Mistassini

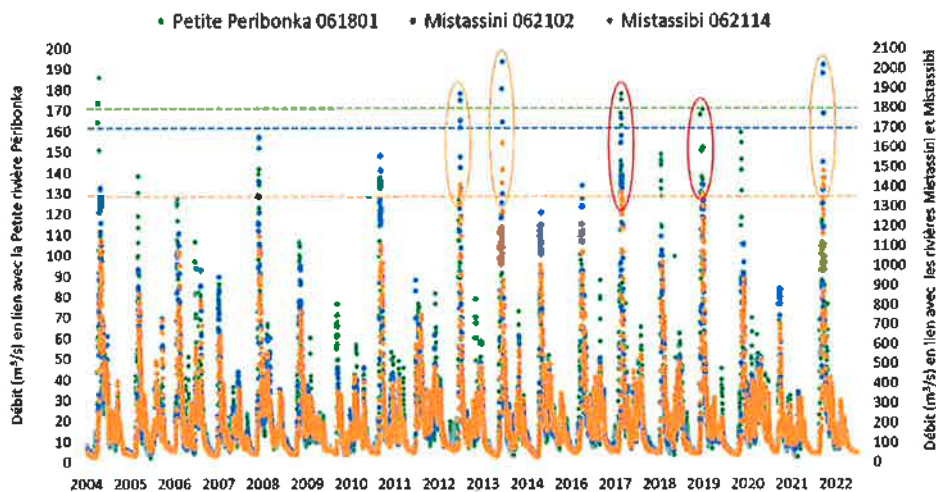
Figure 1. Débits moyens journaliers aux stations des rivières, la Petite rivière Péribonka, Mistassini et Mistassibi. Les lignes pointillées représentent les seuils d'inondation mineure à chaque rivière associés en fonction de la couleur établie. À noter que deux axes ont été établis pour les données de débits afin de faciliter la lecture du graphique.

Des données hydrologiques sont disponibles localement sur la Petite rivière Péribonka à la station #061801 du MELCCFP, soit à environ 13 km en amont de la Pointe à Langevin. La rivière Péribonka, quant à elle, n'a pas de station hydrométrique dont les données sont disponibles au public. Ainsi, afin d'observer la réponse aux événements hydrométéorologiques régionaux, nous avons donc ressorti les données hydrologiques des cours d'eau voisins, soit la rivière Mistassini (station # 062102 du MELCCFP) et la rivière Mistassibi (station #062114 du MELCCFP), situées à près de 20 km au nord-ouest du secteur à l'étude et dont les bassins versants sont davantage comparables. Néanmoins, il est à noter que l'écoulement de la rivière Péribonka est régulé par plusieurs barrages, tandis que les rivières voisines ont un régime d'écoulement naturel. Enfin, les données de niveau d'eau du lac Saint-Jean, enregistrées à la station de Roberval (station #062914 du MELCCFP) qui est localisée à 27 km au sud-ouest du secteur d'étude, ont également été consultées.

Les données disponibles permettent bien d'identifier deux événements importants qui ont marqué l'ensemble des cours d'eau de la région, soit les crues printanières de 2017 et de 2019 (identifiées par un cercle rouge à la figure 2). Ces données permettent également de souligner d'autres événements importants, mais ayant marqué plus particulièrement les gros bassins versants des rivières Mistassini et Mistassibi, au nord du lac Saint-Jean, tel que les crues printanières de 2013, de 2014 et de 2022. Les trois événements récents, soit les crues printanières 2017, 2019 et 2022, ont d'ailleurs marqué de haut niveau d'eau du lac Saint-Jean, dépassant les seuils d'inondation (figure 3). Par ailleurs, les données de niveau d'eau du lac Saint-Jean permettent d'observer la différence bien prononcée entre les bas niveaux hivernaux, liés à l'abaissement des niveaux du lac Saint-Jean au cours de la saison hivernale, et les hauts niveaux printaniers, dont les écarts entre les mois d'avril et de mai atteignent généralement de ± 3 à 4 mètres. Ces conditions doivent également être considérées lors de l'analyse de l'évolution de la Pointe à Langevin afin de mieux comprendre la dynamique géomorphologique locale.

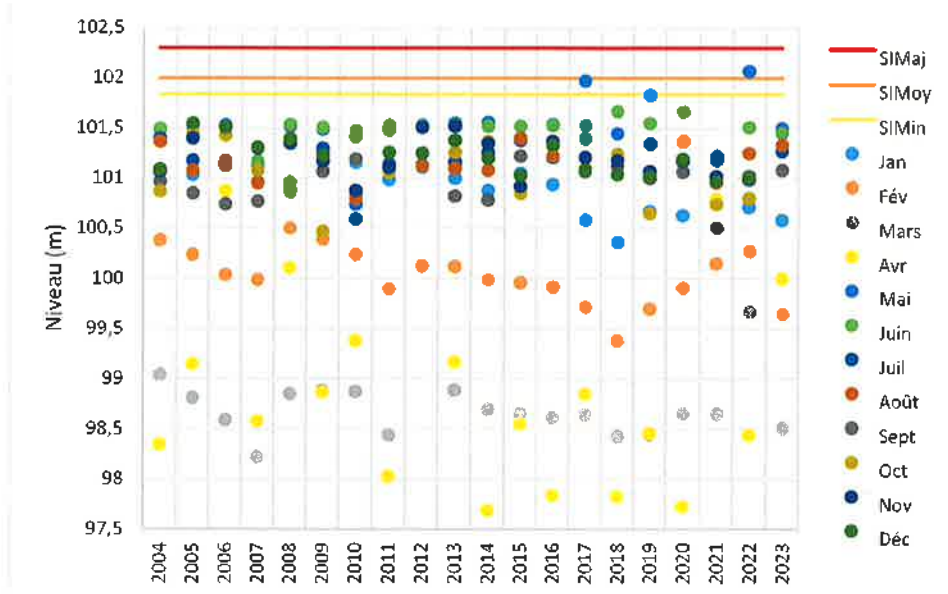
Figure 2. Niveau maximum mensuel du lac Saint-Jean à Roberval (station #062914 du MELCCFP) et représentation des seuils d'inondation (SIM) établis à cette station.

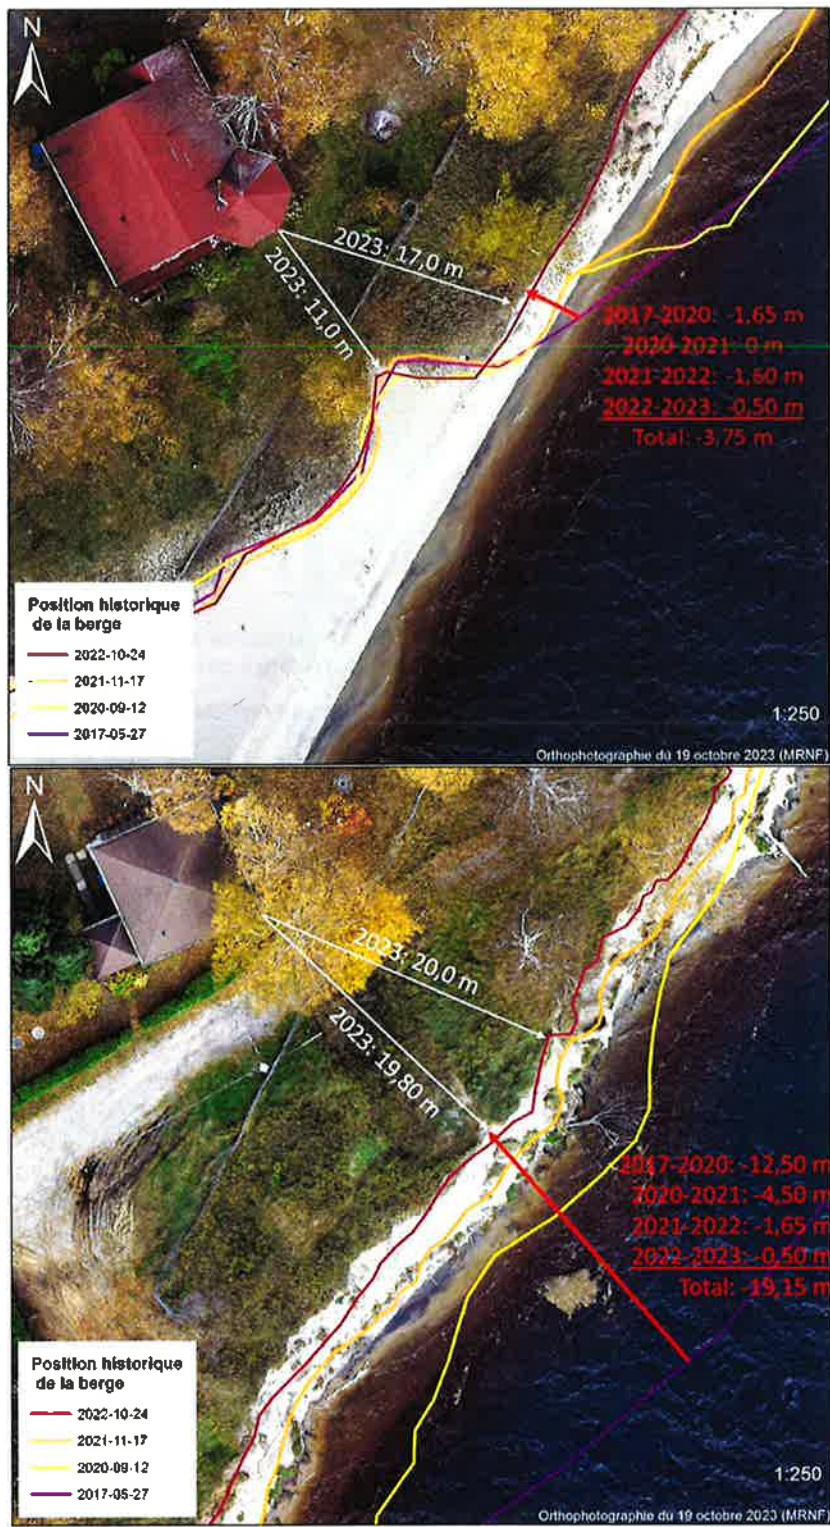
Figure 4. Distances entre les résidences à l'étude et la berge en 2023, ainsi que le déplacement de la position de la berge depuis 2017

- De manière générale, la berge est active et subverticale sur environ 155 m (figure 4) ;
- Les distances mesurées par le MSP en juin 2022 et celles rapportées par la Ville en juin 2023 demeurent inchangées au droit des deux résidences entre 2022 et 2023 (figure 5) :
 - Au 240 : 17,0 m en 2023 (17,10 m en 2022)
 - Au 246 : 22,5 m en 2023 (21,6 m en 2022)
- La comparaison des relevés de l'automne 2021 et de l'automne 2022 indique que l'érosion a affecté la berge sur toute la longueur du segment actif (zone hachurée en jaune sur la figure 4), et que le recul maximal de la berge a atteint près de 7 m ;
- La comparaison des relevés de l'automne 2022 et de 2023 indique que la berge du secteur est demeurée relativement stable et permet de localiser de petits décrochements qui ont occasionné des reculs d'au plus 1,8 m (zone hachurée en rouge sur la figure 4).

- 240, rue de la Pointe : distance de 17 m du sommet de la berge en juin 2023 (17,10 m en juin 2022) ;
- 246, rue de la Pointe : distance de 22,5 m du sommet de la berge en juin 2023 (21,6 m en juin 2022).

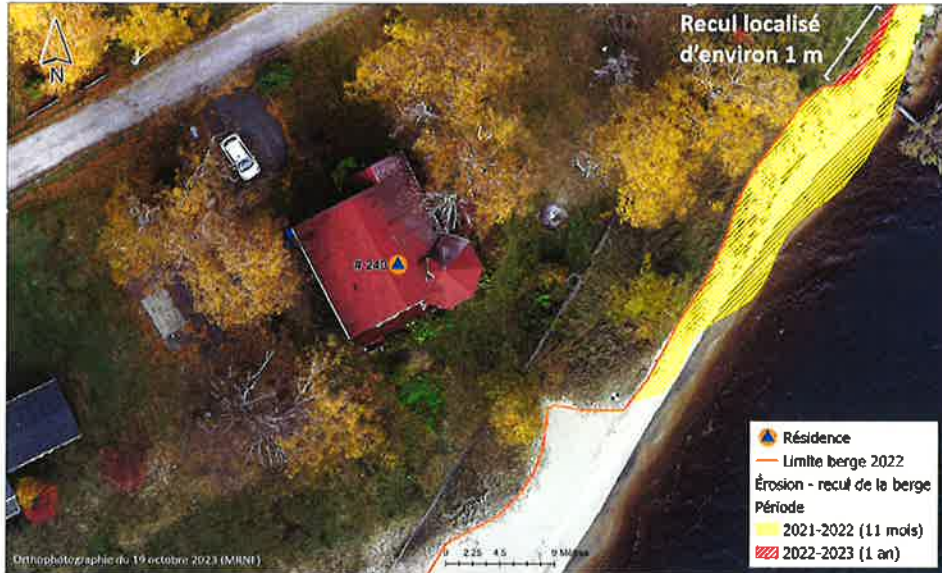
Figure 5. Évolution récente de l'érosion pour la propriété sise au 240, rue de la Pointe

L'évolution de l'érosion de la berge a été analysée à partir de l'imagerie et des LIDAR disponibles et a été rapportée sur la figure 5. Sur cette figure, il est possible de constater que la position de la berge au droit de la résidence sise au 240 était stable (sans érosion) sur la couverture de 2017, puis qu'un recul de l'ordre de 1,65 m s'était opéré sur la couverture de 2020. L'année suivante, la berge a connu un nouveau recul de l'ordre de 1,60 m, soit entre les couvertures de 2021 et 2022. Plus récemment, un dernier ajustement de l'ordre de 0,50 m s'est opéré pour un total de 3,75 m (moyenne de 0,6/an) depuis l'activation de la dynamique d'érosion de la berge à proximité de la résidence.

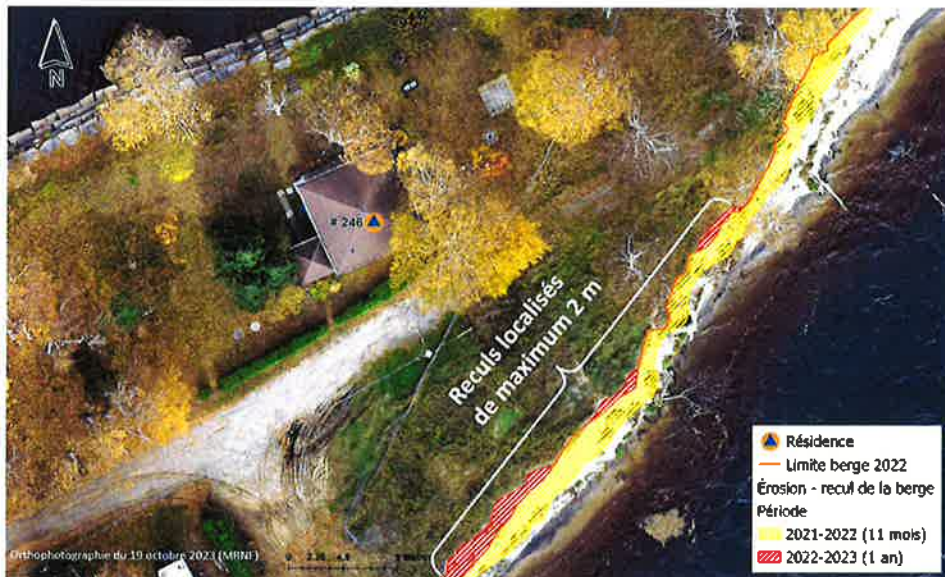
Figure 6. Évolution récente de l'érosion à proximité de la propriété sise au 246, rue de la Pointe

Le même exercice a été réalisé pour la résidence sise au 246. La berge qui était stable jusqu'en 2017 a, par la suite, subi des reculs cumulatifs qui totalisent 19,15 m (moyenne de 3,20 m/an) qui se décline comme suit. Pour la période 2017-2020, le recul de la berge a atteint 12,50 m, puis 4,50 m entre 2020 et 2021, suivi d'un recul 1,65 m entre 2021 et 2022 et enfin d'un recul de 0,50 m entre 2022 et 2023.

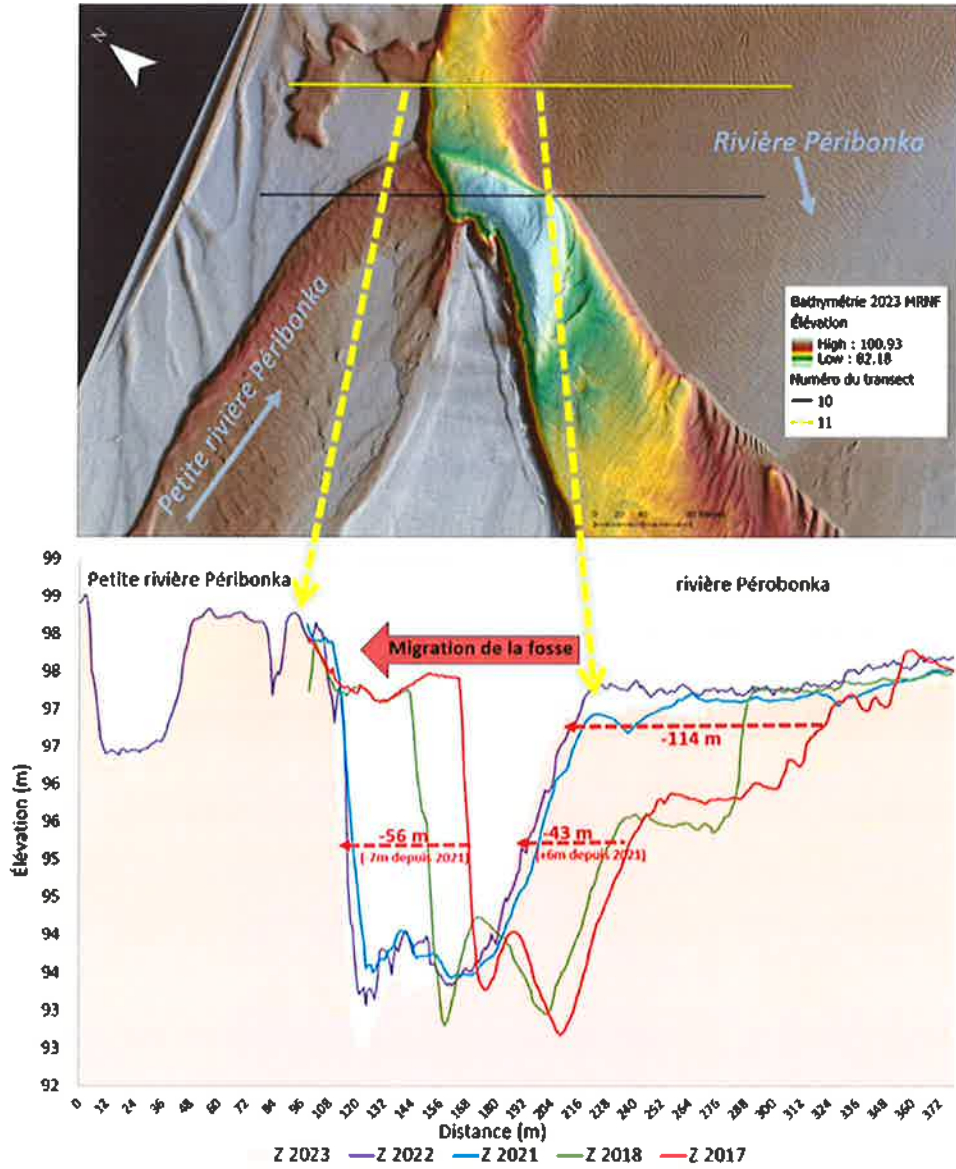
Figure 8. Représentation de la migration latérale du chenal principal de la rivière Péribonka à la confluence de la Petite rivière Péribonka, totalisant 7 m depuis 2021.

- Les données disponibles depuis 2017 nous permettent de constater un déplacement latéral progressif du chenal principal de la rivière Péribonka en direction de l'embouchure de la Petite rivière Péribonka. Cette migration totalise près de 56 m de déplacement du talweg dans la zone de confluence des rivières, en direction de l'embouchure de la Petite rivière Péribonka (figures 9 et 10).

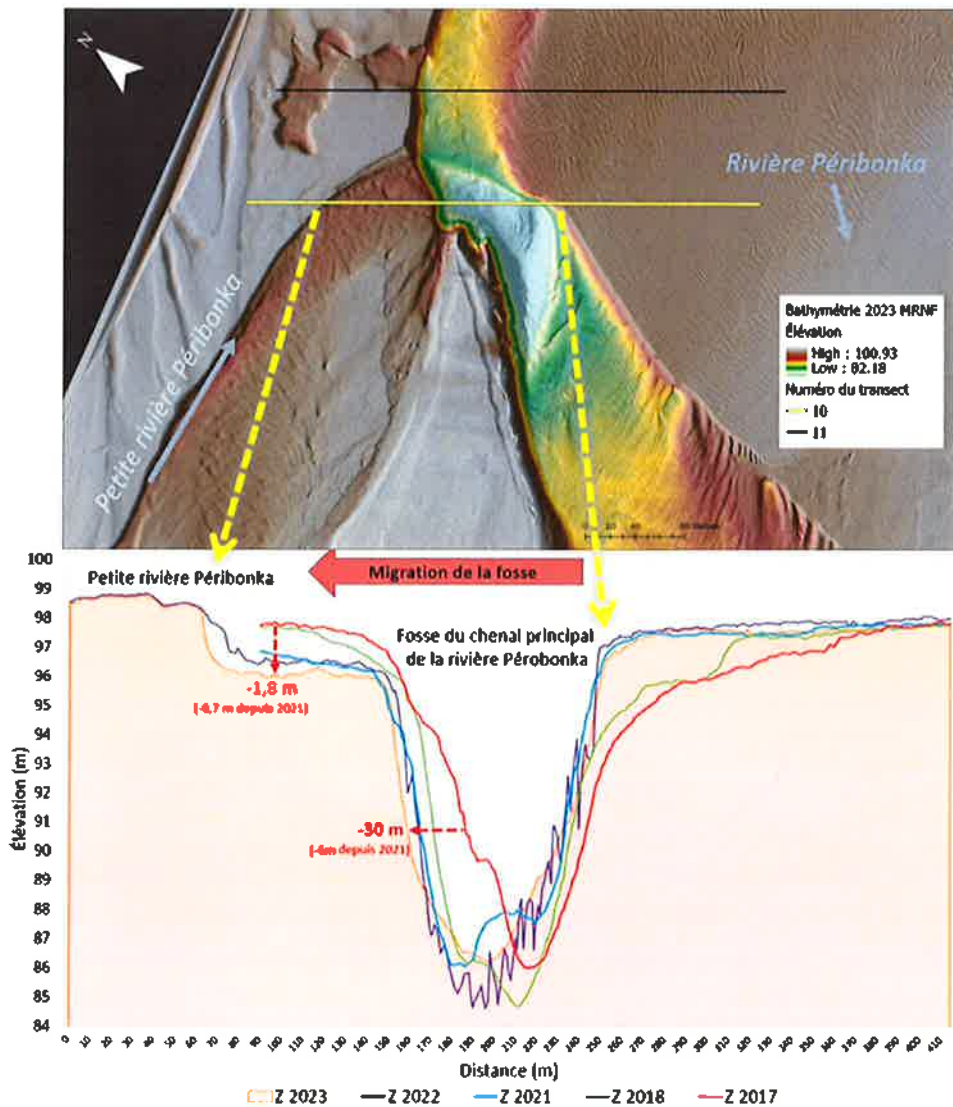
Figure 10. Représentation de la migration latérale du chenal principal de la rivière Péribonka à la confluence de la Petite rivière Péribonka. Le creusement du chenal principal de la Petite rivière Péribonka est également représenté à l'aide de cette coupe topographique, totalisant un creusement total de 1,8 m depuis 2017.

qui pourrait générer un potentiel d'affouillement à la base de la berge et affecter l'enrochement présent. Ce chenal s'est creusé de 1,8 m de profondeur sur le 50 m de largeur qu'il occupe depuis 2017 (figure 12).

- Il est à noter que l'absence d'événements de crue printanière importante favorise la sédimentation dans la fosse, permettant ainsi des profondeurs et une pente du talweg moins marqué dans le secteur de la Pointe à Langevin (figures 10 et 12).
