PROBLÉMATIQUE D'ÉROSION DE LA POINTE À LANGEVIN, VILLE DE DOLBEAU-MISTASSINI

DIAGNOSTIC

RIO TINTO – PROGRAMME DE STABILISATION DES BERGES DU
LAC SAINT-JEAN

PROJET N° : 171-12050-00
DATE : MARS 2018

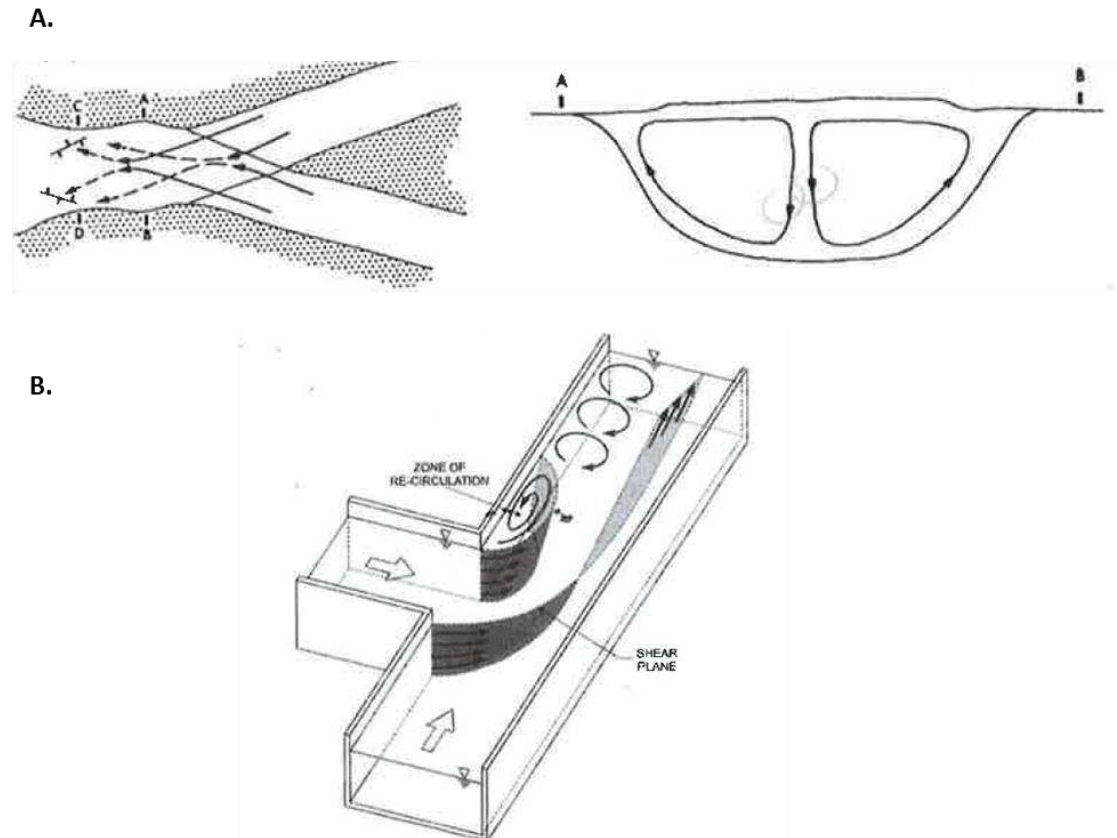
Figure 2.1 Représentation schématique des courants hélicoïdaux et de la zone de cisaillement généralement présents à la confluence de deux rivières.
A. Cas à deux courants hélicoïdaux opposés convergeant à la surface.
B. Cas d'un seul courant hélicoïdal en sens horaire²

Par ailleurs, une caractéristique fondamentale des écoulements aux confluences est la formation d'écoulements hélicoïdaux en sens inverse, qui convergent près de la surface et se séparent à proximité du fond. La rencontre des deux écoulements hélicoïdaux en sens inverse correspond à la zone de cisaillement précédemment décrite et contribue à la formation de turbulences importantes. Il est également possible, selon la configuration du site, que seul l'un des deux cours d'eau présente ces courants hélicoïdaux marqués. Ce phénomène est illustré à la Figure 2.1.

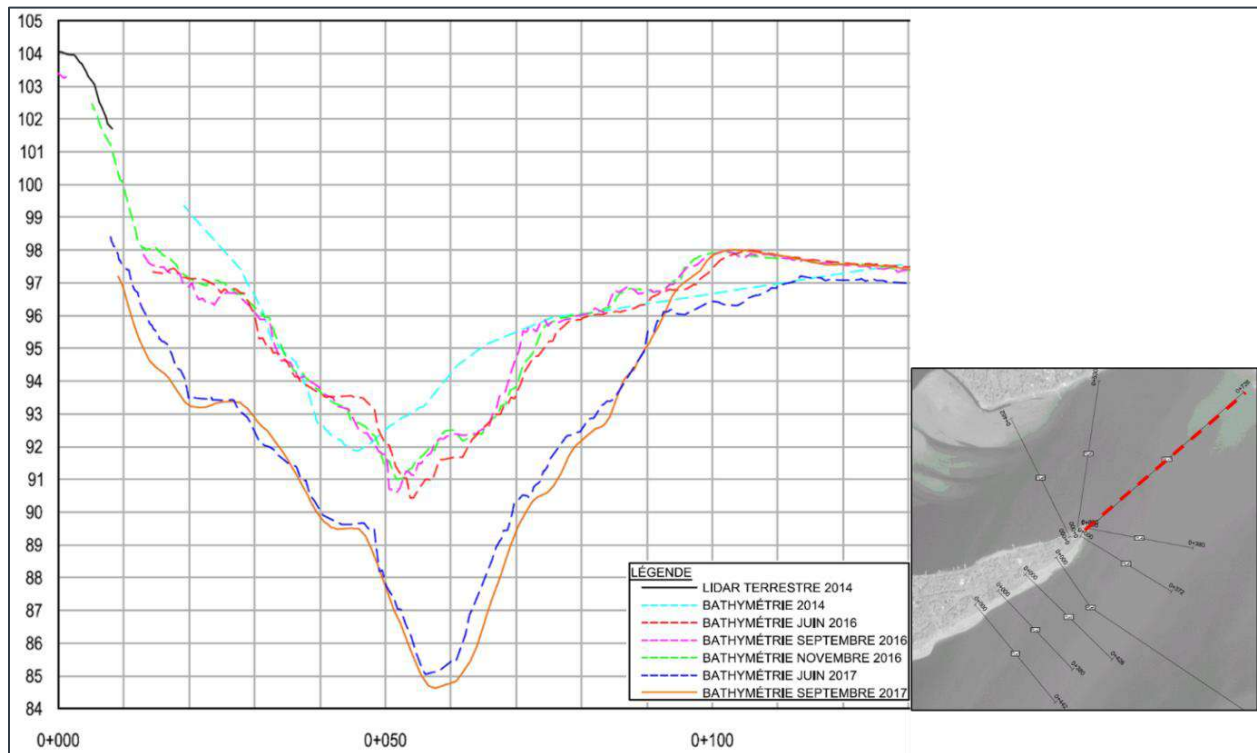
Figure 3.3 Évolution de la morphologie de la fosse entre 2014 et 2017

Ces observations indiquent la particularité de l'hiver et du printemps 2017 qui ont provoqué un approfondissement brutal de la fosse.

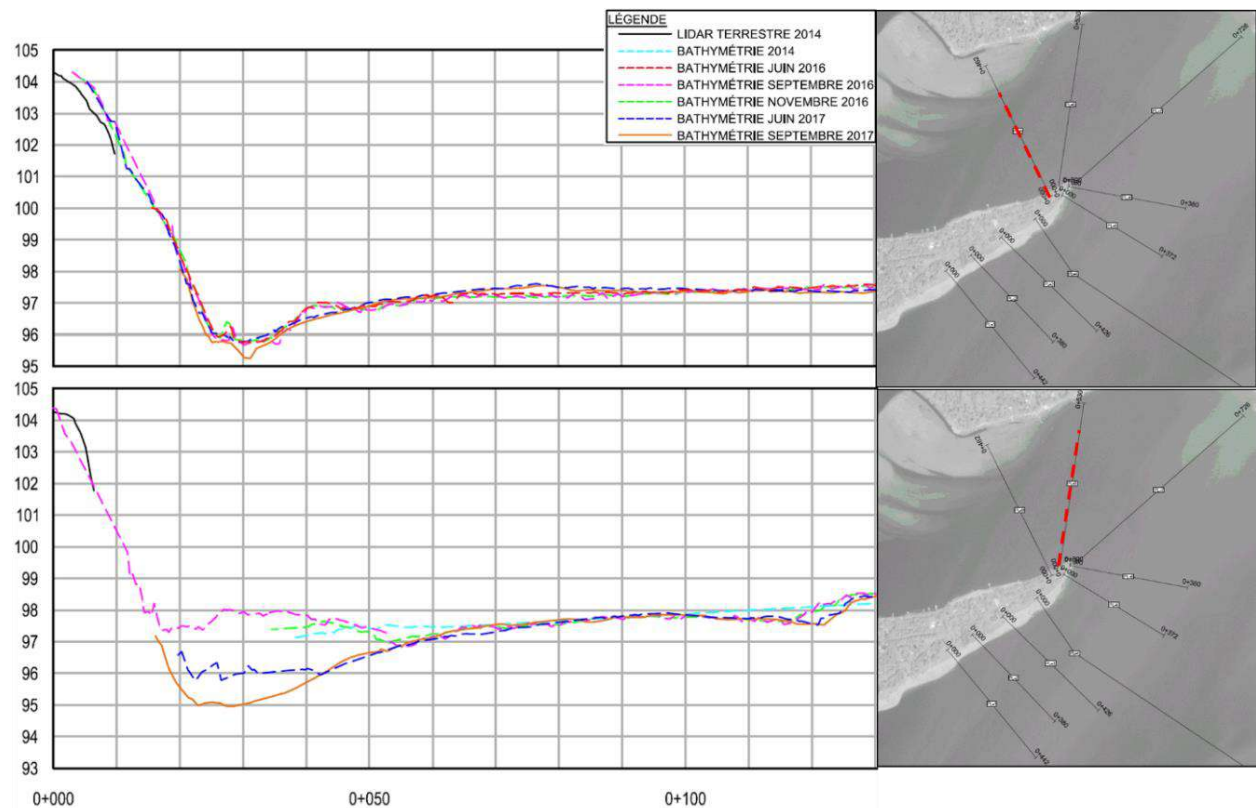
Figure 3.4 Évolution de la morphologie de la Petite rivière Péribonka en amont de la fosse entre 2014 et 2017

Ainsi, la fosse est très localisée et son approfondissement ne s'accompagne pas d'un étirement vers l'aval. Un phénomène d'érosion régressive (recul vers l'amont) semble se produire, sans toutefois conduire à un approfondissement très marqué. Les risques d'érosion semblent donc, pour l'instant, limités à l'extrémité de la Pointe à Langevin.

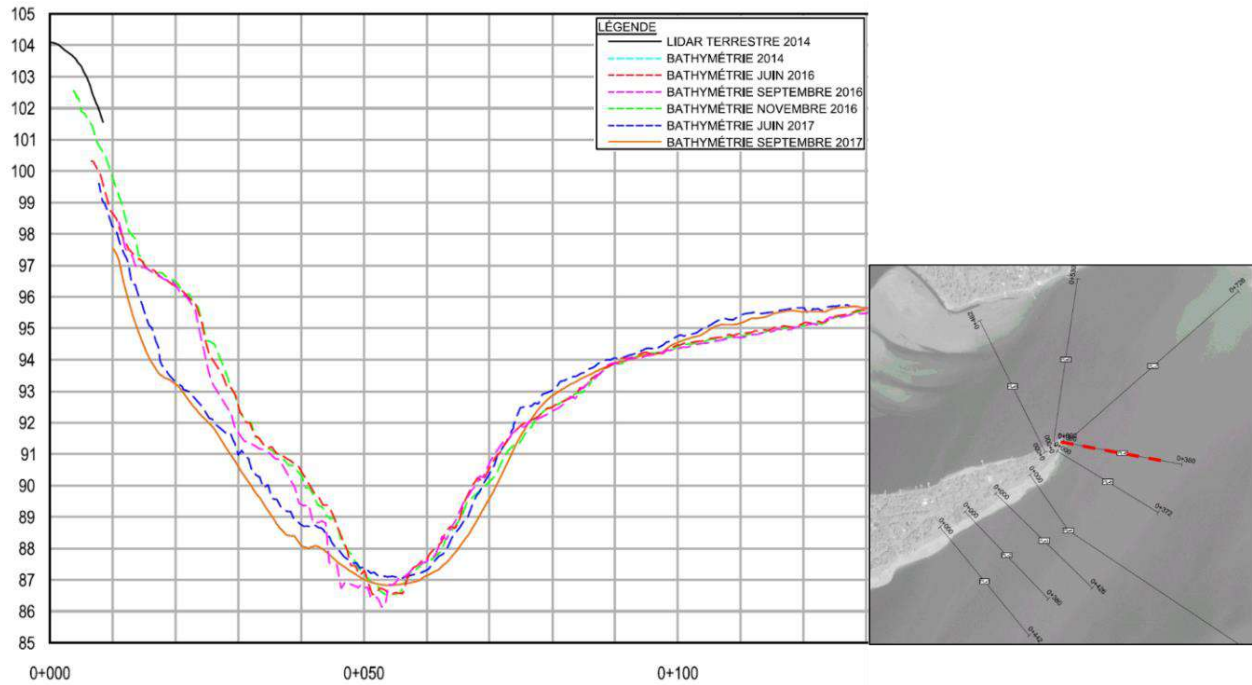
Figure 3.5 Évolution de la morphologie de la rivière Péribonka en aval immédiat de la fosse entre 2014 et 2017

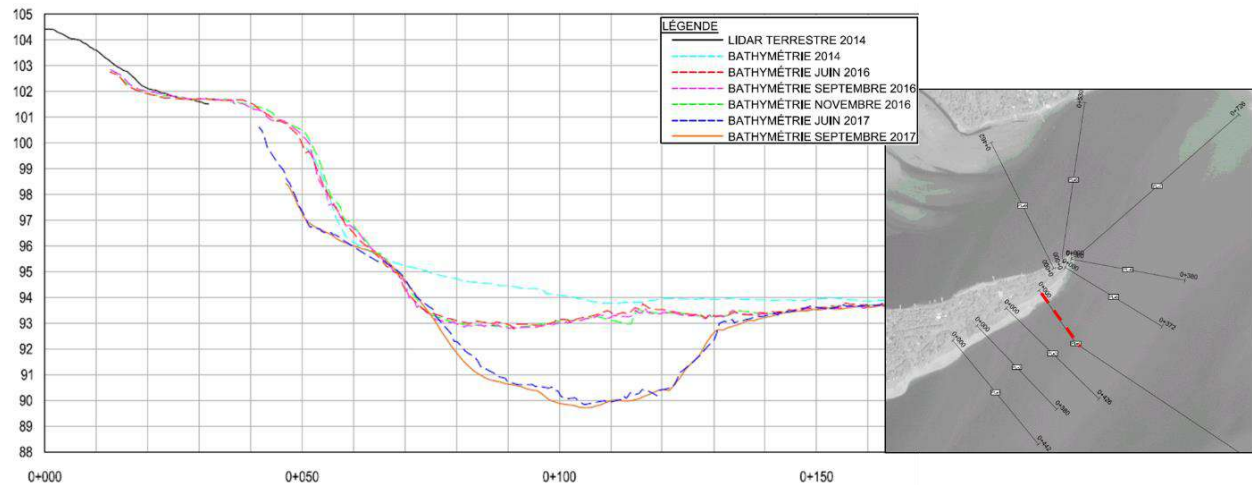
Figure 3.6 Évolution de la morphologie de la rivière Péribonka au droit de la fosse secondaire entre 2014 et 2017

À présent, plus en aval, la Figure 3.6 indique un approfondissement ou la formation de la seconde fosse entre novembre 2016 et juin 2017

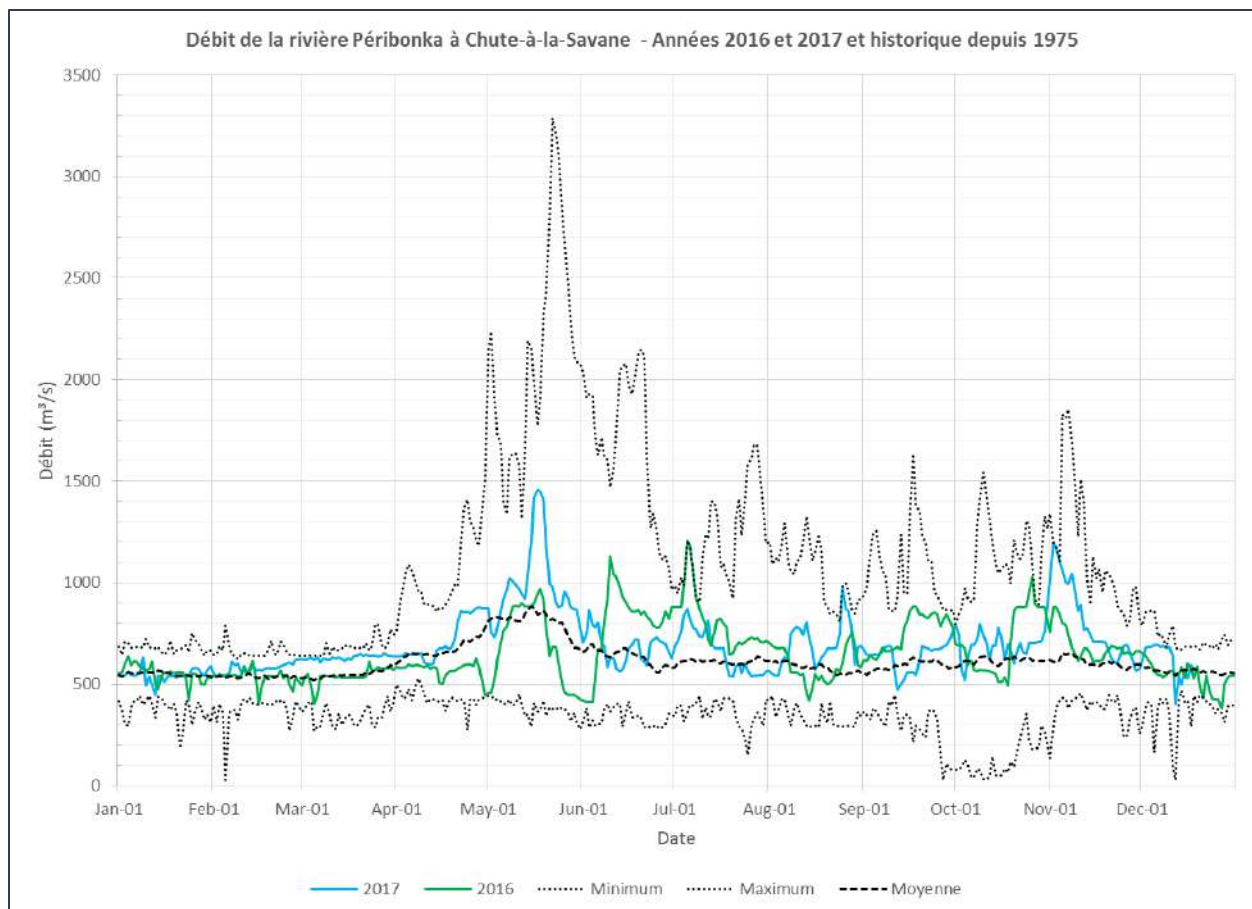
Figure 4.2 Débits journaliers minimum, maximum et moyen de la rivière Péribonka (Chute-à-la-Savane) sur la période 1975-2017 et comparaison avec les années 2016 et 2017

La Figure 4.2 présente les débits journaliers minimum, maximum et moyen de la rivière Péribonka au barrage de la Chute-à-la-Savane pour la période 1975-2017. Cette période est retenue comme référence dans le cadre de la présente étude puisqu'elle correspond à la période pour laquelle des données de débits sont disponibles pour la Petite rivière Péribonka (voir section 4.3.2). Le choix d'une période de référence commune pour les deux rivières facilite l'analyse conjointe des données des deux cours d'eau (section 4.3.3). Afin d'évaluer sommairement si les années 2016 et 2017 présentent des anomalies qui pourraient expliquer l'évolution marquée de la fosse, les débits journaliers de ces deux années sont comparés aux normales sur cette même figure.

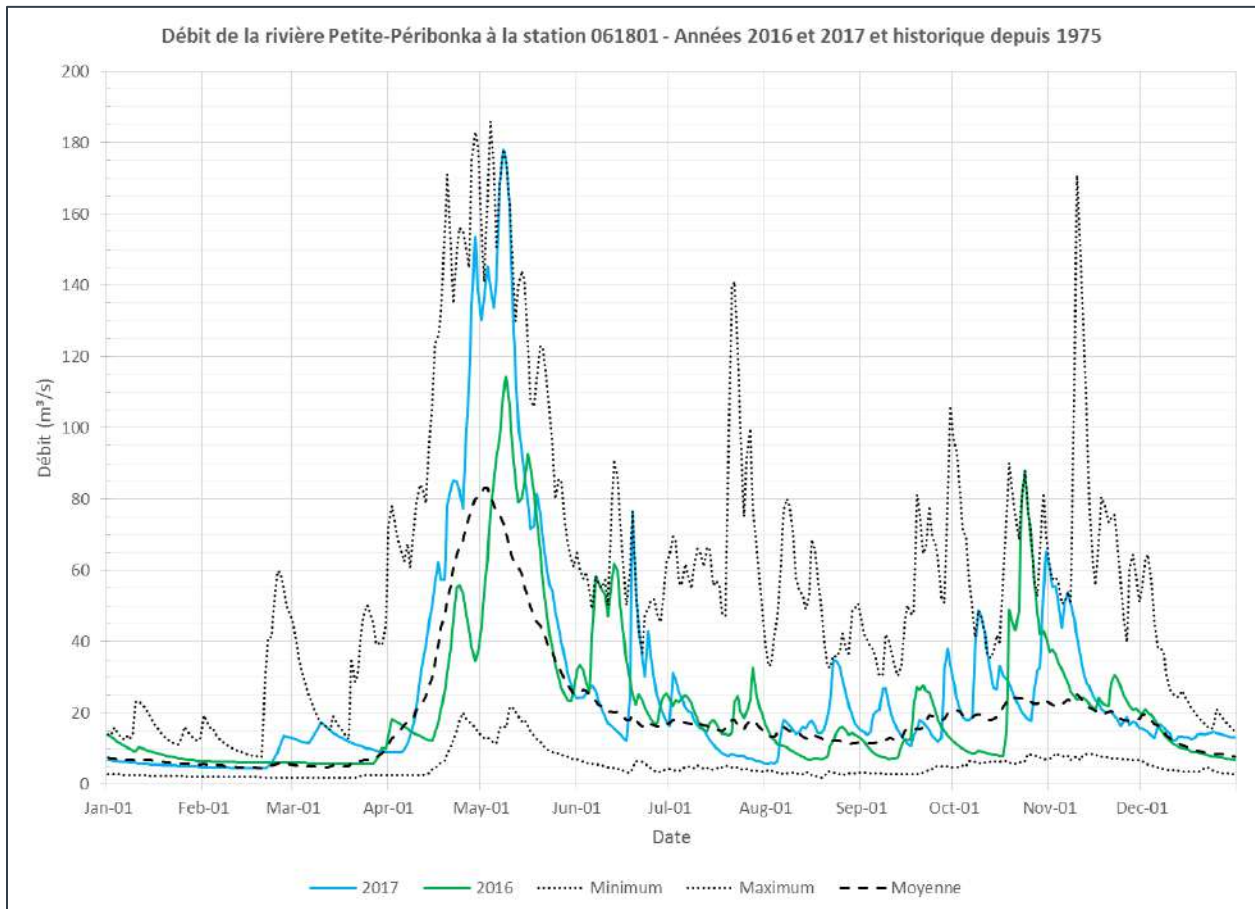
Figure 4.4 Débits journaliers minimum, maximum et moyen de la Petite rivière Péribonka (station 061801) sur la période 1975-2017 et comparaison avec les années 2016 et 2017

La Figure 4.4 présente les débits journaliers minimum, maximum et moyen de la Petite rivière Péribonka à la station du MDDELCC (061801) pour la période 1975-2017. Afin d'évaluer sommairement si les années 2016 et 2017 présentent des anomalies qui pourraient expliquer l'évolution marquée de la fosse, les débits journaliers de ces deux années sont comparés aux normales sur cette même figure.

On remarque que les débits de la Petite rivière Péribonka ont été significativement supérieurs aux moyennes au cours des mois de février à mai 2017 (+12 à +108 %). Toutefois, les débits moyens mensuels de la Petite rivière Péribonka en 2017 sont inférieurs aux débits moyens mensuels maximums historiques. Une analyse plus détaillée des années correspondant à ces maximums révèle que ceux-ci sont associés à des événements de crue exceptionnels apparus sur de courtes périodes. Ainsi, les maximums présentés au Tableau 4.3 pour les mois de février à mai n'appartiennent pas tous à une même année, mais bien à quatre années distinctes.

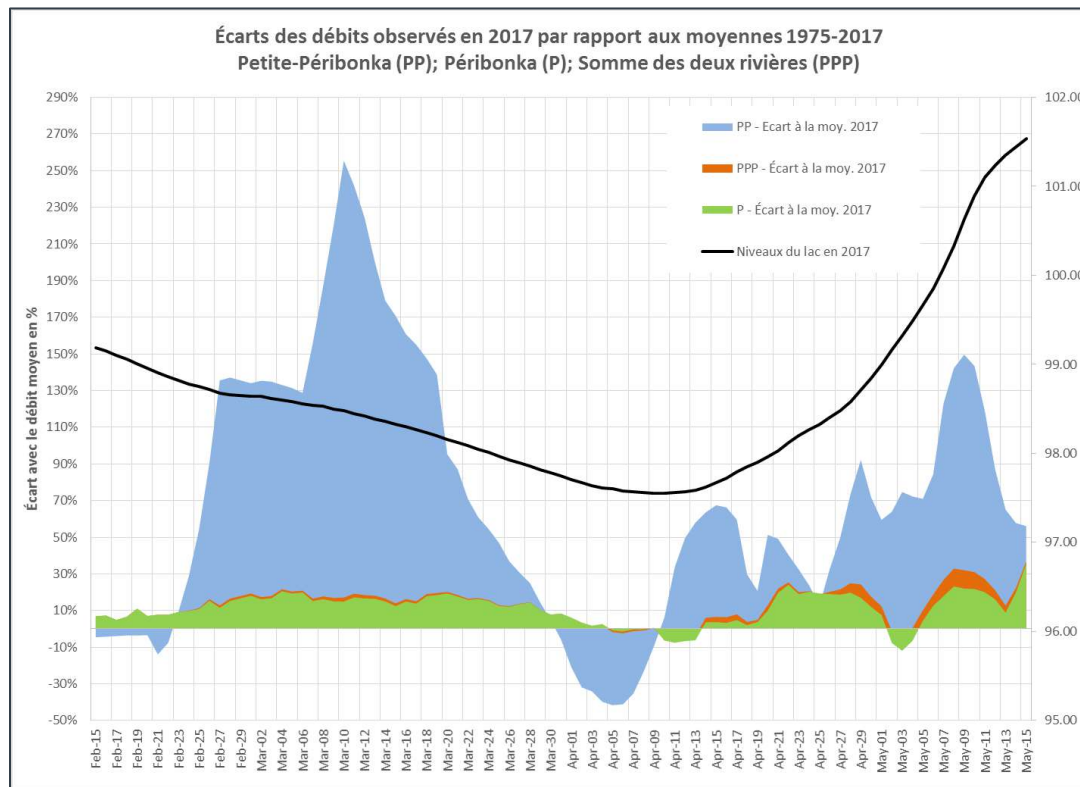
Figure 4.6 Écarts des débits observés en 2017 par rapport aux moyennes calculées sur la période 1975-2017. Rivière Petite-Péribonka (PP, station 061801), rivière Péribonka (Chute-à-la-Savane) et somme des deux rivières (PPP)

La Figure 4.6 représente quant à elle les écarts de débits observés en 2017 par rapport à la moyenne interannuelle 1975-2017 pour la Petite rivière Péribonka (station 061801), la rivière Péribonka en amont de la confluence (Chute-à-la-Savane) et la rivière Péribonka en aval de la confluence (somme des deux débits). Les niveaux du lac Saint-Jean sur la même période y sont également présentés afin de corrélérer les bas niveaux et les augmentations de débit par rapport à la normale.

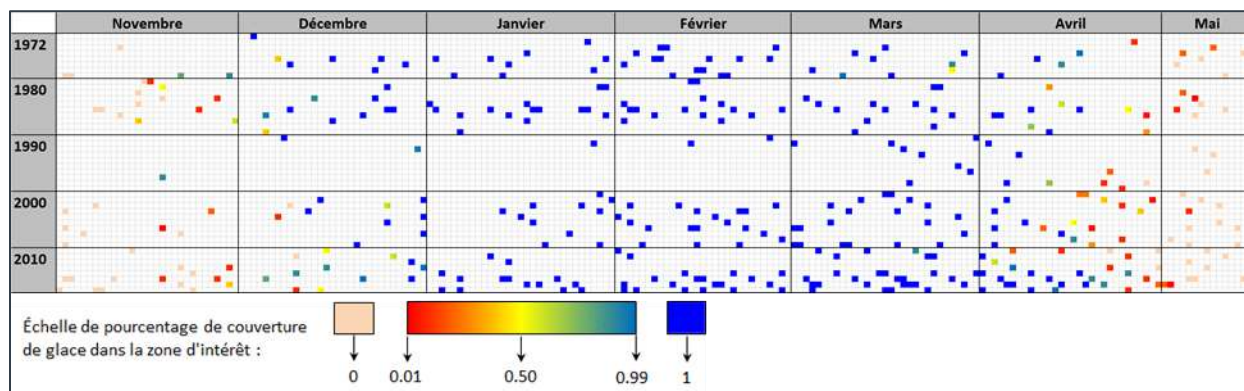
Figure 4.7 Pourcentage de couverture de glace (entre 0 et 1) au droit de la Pointe à Langevin - Analyse des images satellitaires Landsat du 1^{er} novembre au 15 mai sur la période 1972-2017

Les résultats obtenus indiquent que la date de formation d’un couvert de glace complet (couleur bleue sur la Figure 4.7) est, de manière générale, plus tardive aujourd’hui qu’il y a 40 ans. La date du départ des glaces dans le secteur ne semble toutefois pas avoir changé significativement sur la période de 40 ans.

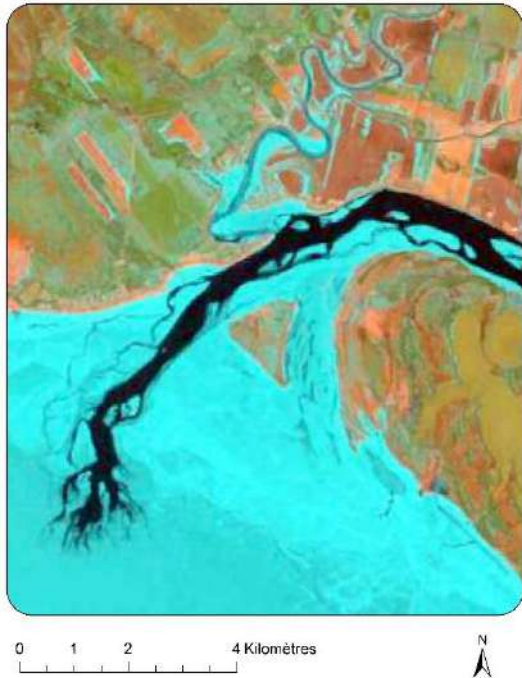
Figure 4.9 **Englacement au droit de la Pointe à Langevin (image Landsat du 19 avril 2009)**

De façon typique, la rivière Péribonka se libère en premier de ses glaces au droit de la Pointe à Langevin suivi quelques jours plus tard par la Petite rivière Péribonka. Lors du dégel, la rivière Péribonka ouvre un chenal dans la glace du lac encore gelé (Figure 4.9).

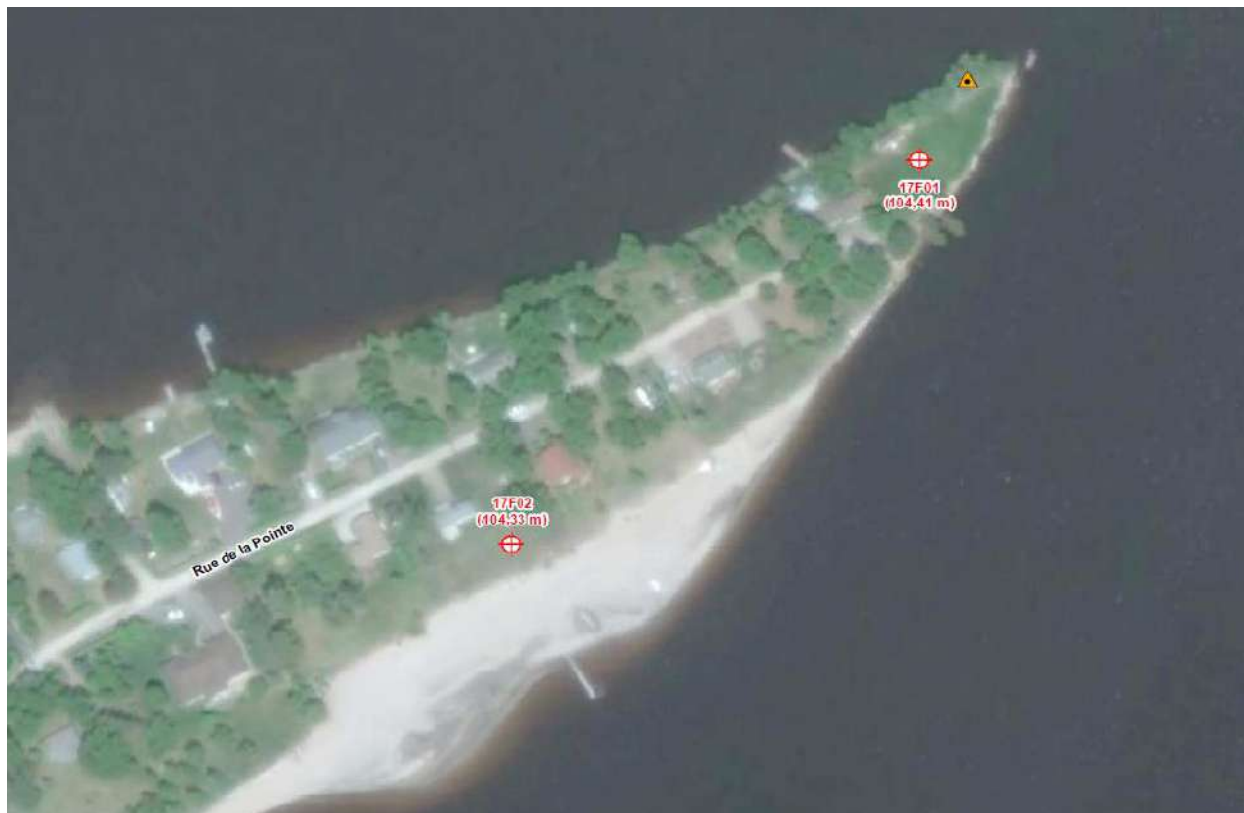
Figure 5.1 Localisation des forages 17F01 et 17F02 réalisés en décembre 2017

Les forages réalisés lors des travaux d'investigation de décembre 2017, numérotés 17F01 et 17F02, sont localisés sur la Figure 5.1.

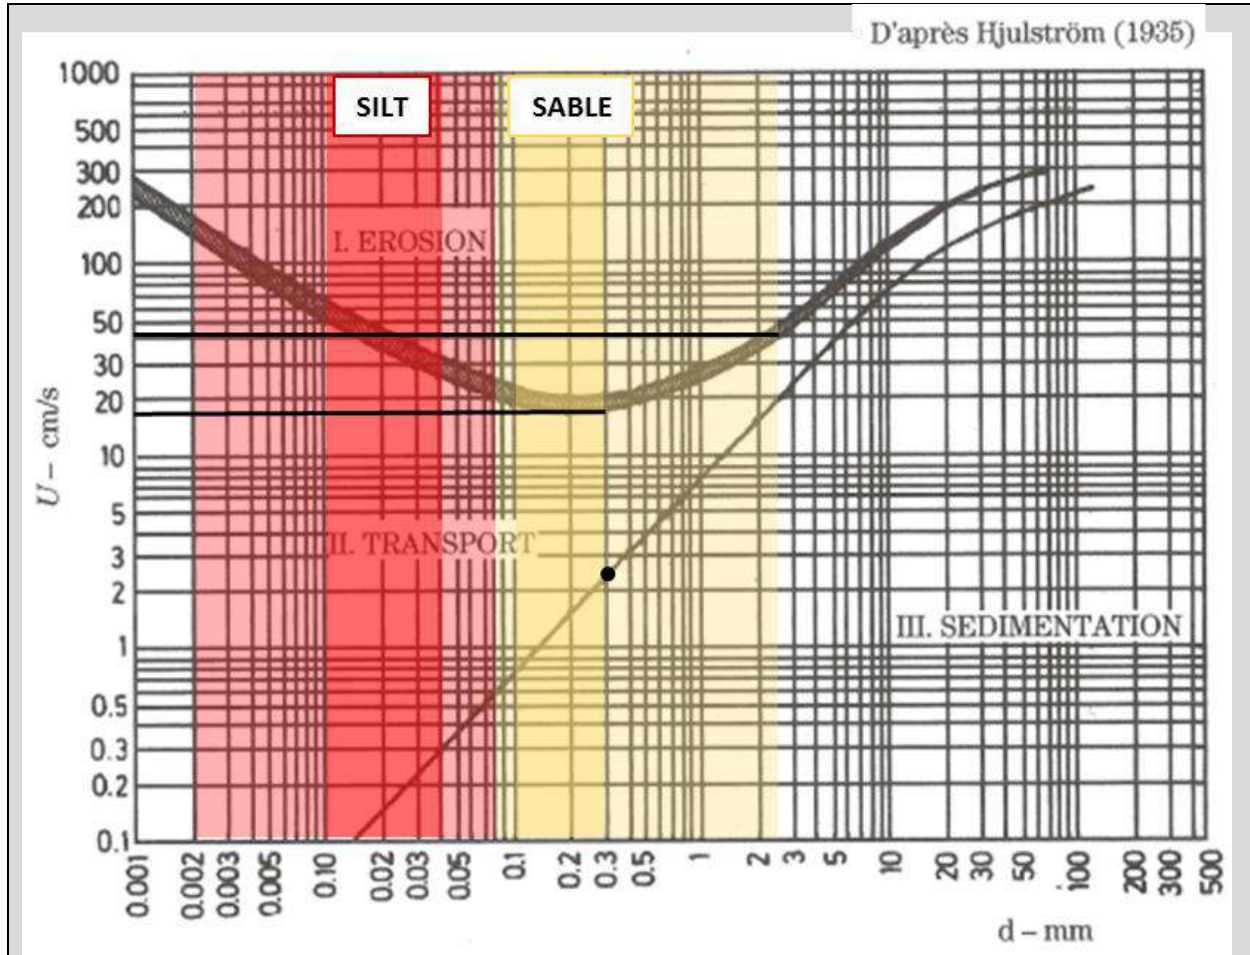
Figure 5.2 Positionnement des sols en présence sur le diagramme d'Hjulström⁴ et sensibilité à l'érosion

La Figure 5.2 place les sols de la Pointe à Langevin, sableux et silteux, sur le diagramme d'Hjulström. Les bandes de couleur pâle représentent la gamme de granulométrie susceptible d'être rencontrée tandis que les bandes de couleur plus vive représentent la gamme de granulométrie qui inclue la plus grande partie des sols d'après les analyses en laboratoire effectuées à différentes profondeurs. On constate rapidement que les sables fins qui caractérisent les sols présentent la granulométrie la plus sensible à l'érosion qui puisse être, soit entre 0,1 et 0,3 mm en moyenne. Pour ces matériaux, la vitesse de début d'érosion peut être aussi basse que 0,18 m/s. Pour la partie des matériaux les moins sensibles, la vitesse de début d'érosion demeure par ailleurs très faible, de l'ordre de 0,4 m/s. Une fois l'érosion amorcée, le transport des particules est assuré pour des vitesses très faibles et la déposition des matériaux les plus grossiers (sable le plus grossier autour de 2,5 mm) ne s'amorce qu'à partir de 0,2 m/s, tandis que pour la plus grande partie des matériaux elle devra descendre sous 0,02 m/s.

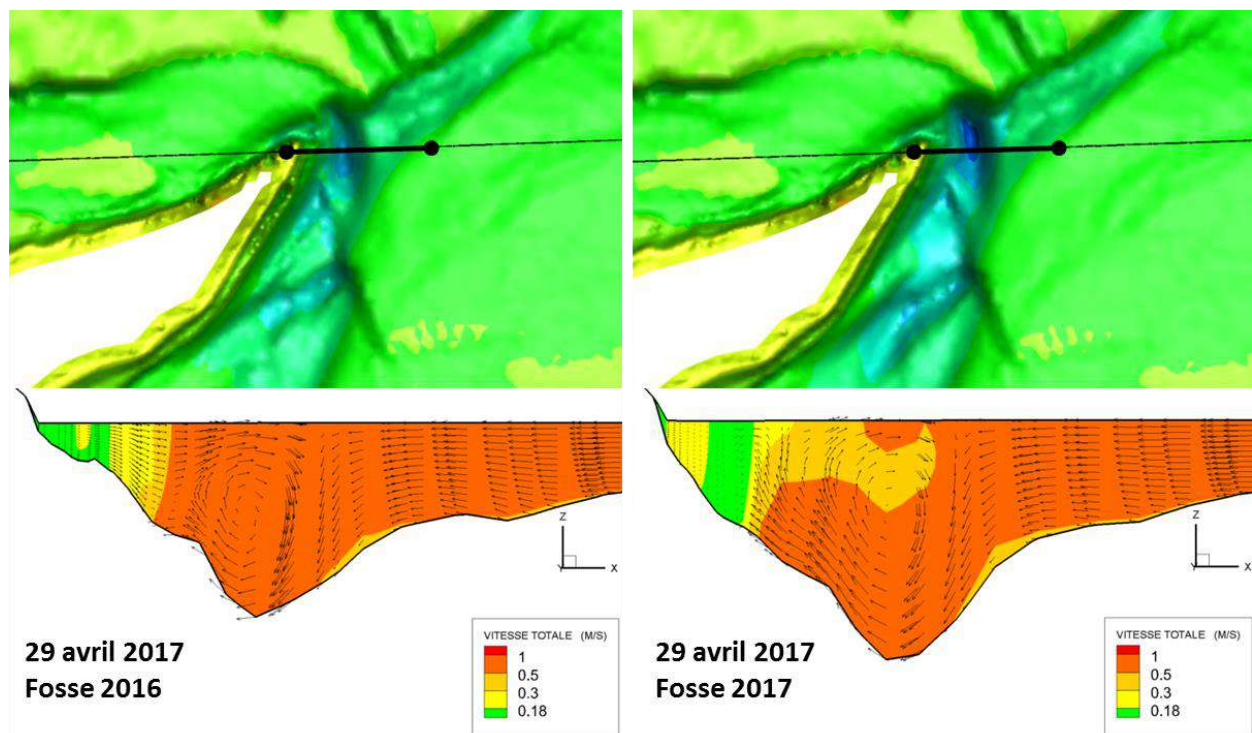
Figure 6.9 Représentation des vitesses d'écoulement au droit de la fosse pour les conditions rencontrées le 29 avril 2017, avant (DYN-29/04-17-GEO16) et après (DYN-29/04-17-GEO17) son approfondissement

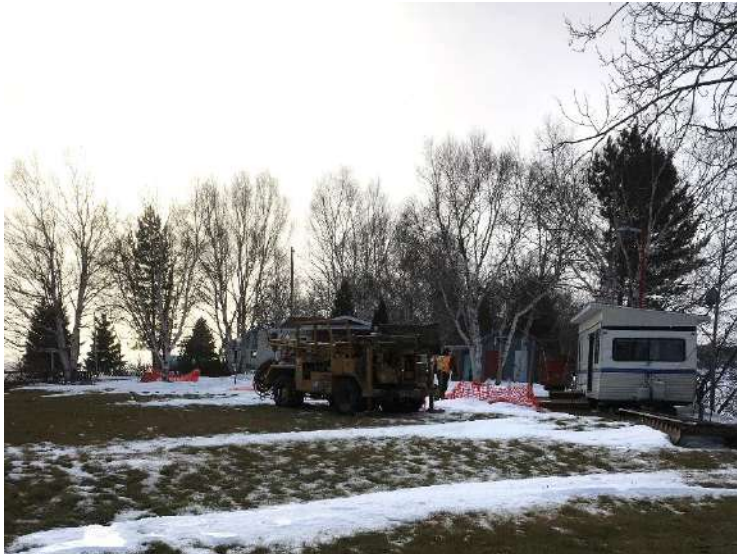
Figure 2-1 Travaux de forages

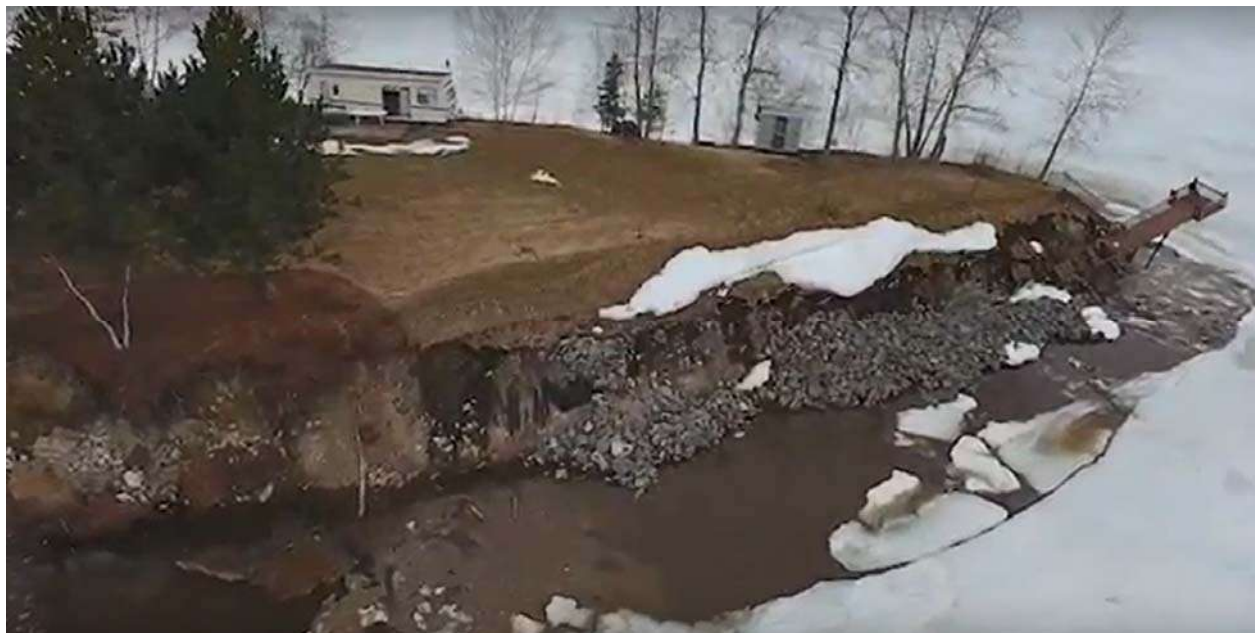
Figure 1 **Aperçu du mouvement de sols sur le côté Sud de la Pointe Langevin (image extraite d'un vidéo amateur filmé le 16 avril 2017)**

Au mois d'avril 2017, un mouvement de sols s'est produit dans le secteur de la pointe Langevin sur la rive Nord de la rivière Péribonka (site 92.11.01) dans le secteur de Vauvert près de Dolbeau-Mistassini au Lac-Saint-Jean (Québec) (figure 1). Selon les informations qui nous ont été communiquées par Rio Tinto et tel que vu sur les médias sociaux, ce mouvement de sols a entraîné une certaine quantité de sols du dépôt naturel ainsi qu'un perré qui avait été installé aux mois d'août et septembre 2016. C'est dans ce contexte que les services de SNC-Lavalin Environnement et géosciences (SNC-Lavalin), opérant sous l'entité légale SNC-Lavalin GEM Québec inc. ont été retenus par Rio Tinto.

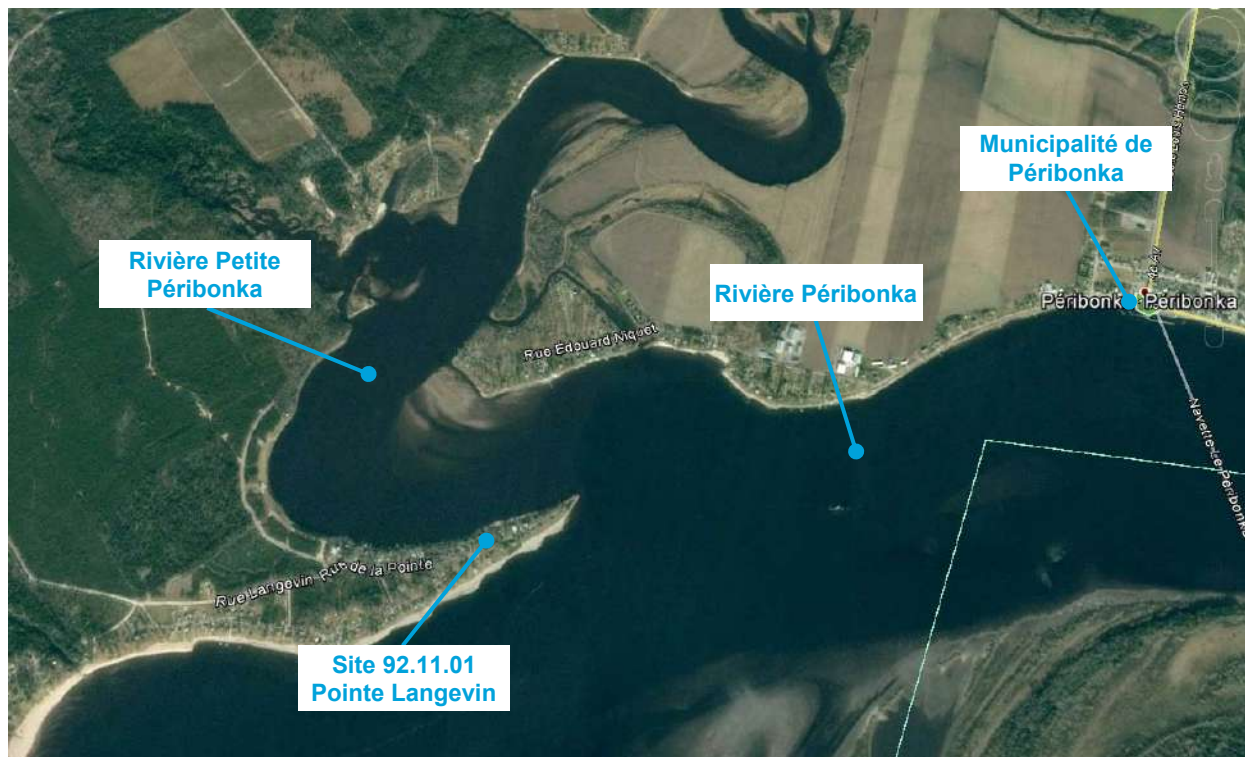
Figure 2 Localisation du site à l'étude (tirée de Google Earth)

Le site à l'étude se situe à environ 2,5 km à l'Ouest du village de Péribonka (Québec). La Pointe Langevin est une pointe de terre qui se situe à la confluence des rivières Péribonka et Petite Péribonka. Sur la figure 2, on aperçoit la rivière Petite Péribonka qui s'écoule globalement du Nord vers le Sud en adoptant un parcours méandrique. À son embouchure, après un important changement de direction, la rivière est orientée vers l'Est. Sur cette même figure, on aperçoit également la rivière Péribonka qui s'écoule de l'Est vers l'Ouest.

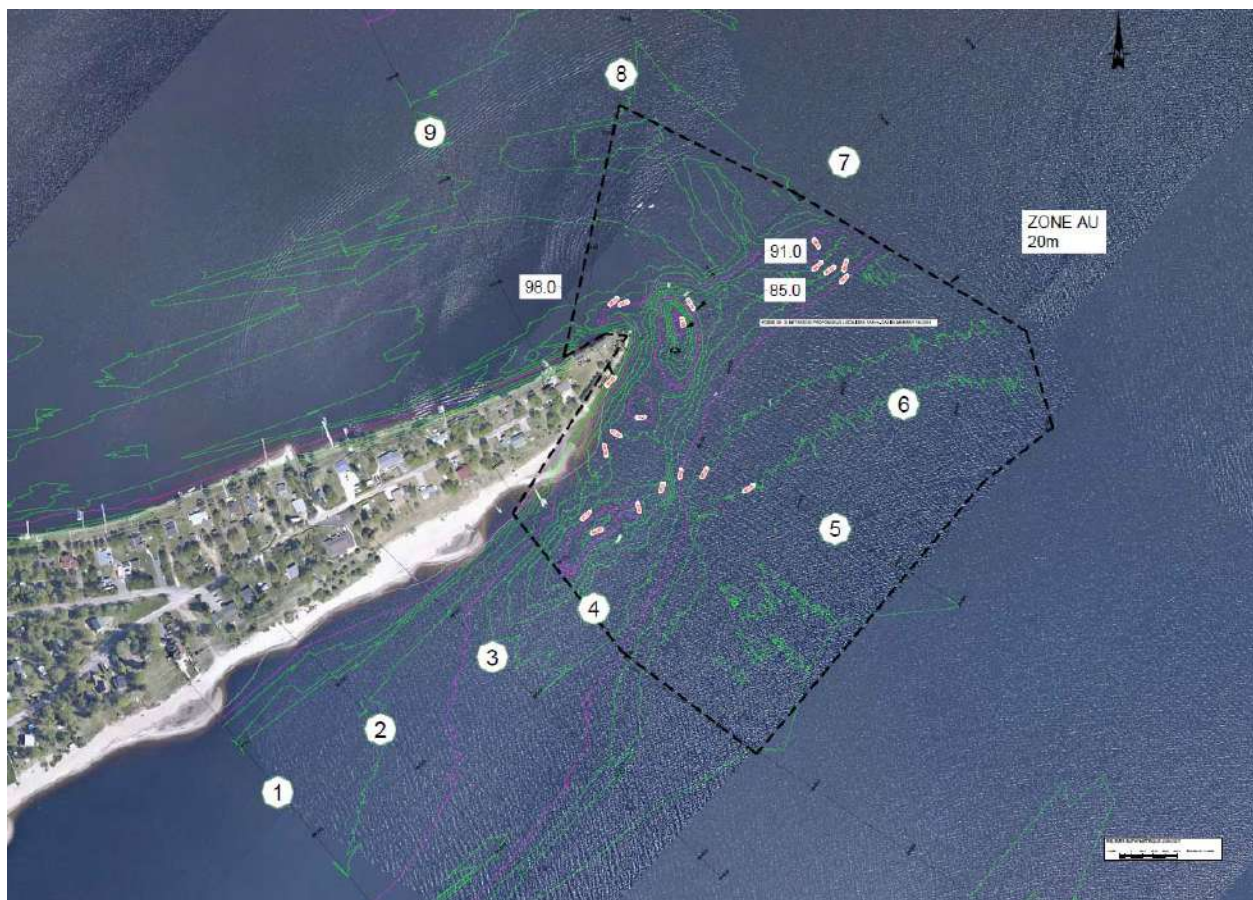
Figure 3 Position des 9 transects de relevés bathymétriques avec les courbes bathymétriques résultants de l'interprétation des relevés de juin 2017

Le secteur de la Pointe Langevin a fait l'objet d'un suivi par bathymétrie en 2014, en 2016 puis en 2017 par Le Groupe Conseil Nutshimit-Nippour. En juin 2017, 9 transects ont été relevés par bathymétrie. La figure 2 montre la position de ces transects superposés sur une photo satellite de la Pointe Langevin. À l'examen des relevés bathymétrique et en considérant également le

relevé LIDAR de 2014, on constate que la surface du terrain de la pointe est située entre l'élévation 104,1 et 104,4 m. Au Nord de la pointe, l'élévation du fond de la rivière Petite-Péribonka varie de 96 m à 98 m. Au Sud du côté de la rivière Péribonka, le fond de la rivière est situé en général entre les élévations 96 m et 98 m. Toutefois, à partir de l'extrémité de la Pointe Langevin et le long de celle-ci, l'interprétation des relevés bathymétriques montre la présence d'un sillon dont le point bas est situé à 85 m. La figure 3 montre les courbes bathymétriques qui résultent de l'interprétation du relevé de juin 2017.

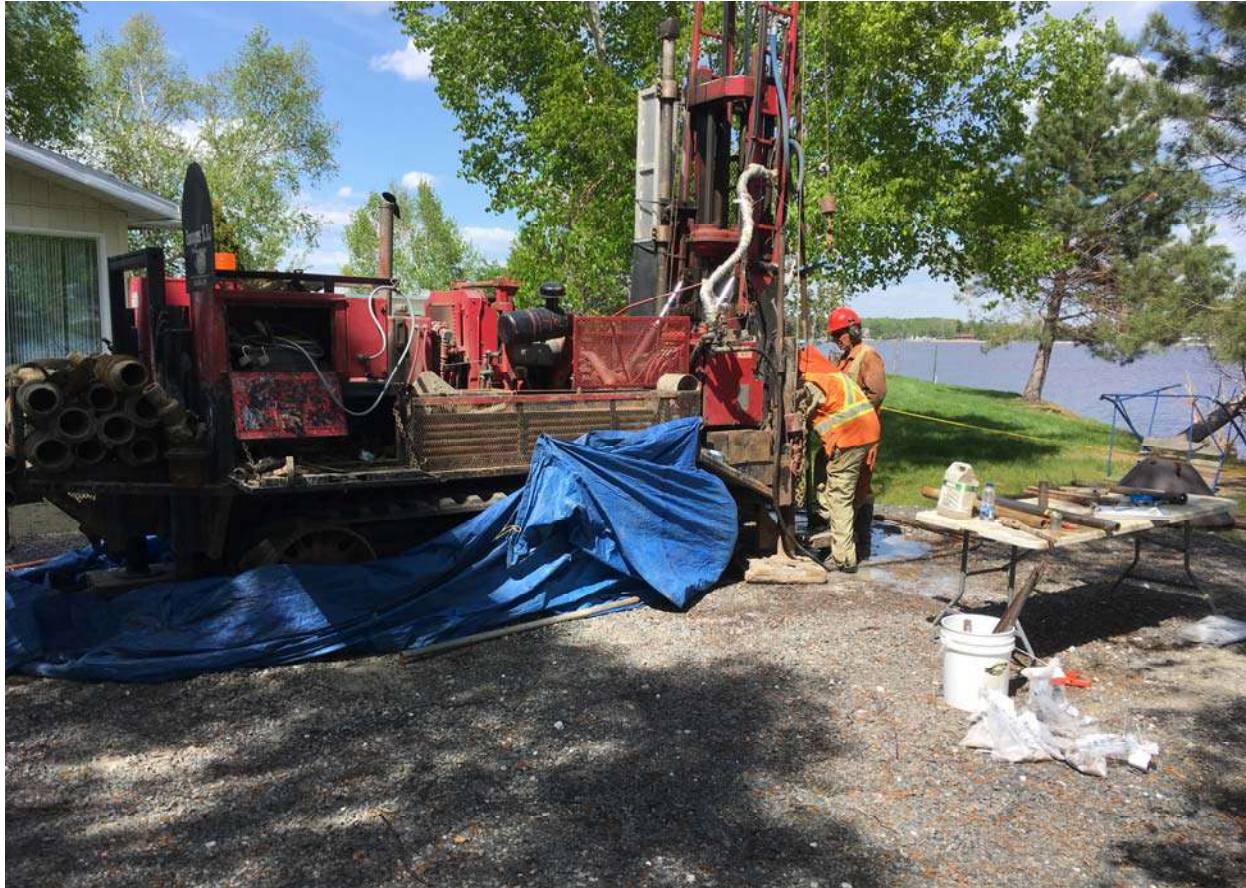
Figure 4 Foreuse Diedrich (modèle D-50) en opération au site du forage F-01-17

Les travaux d'investigation ont été effectués les 7 et 8 juin 2017. Pendant cette période, 1 forage, numéroté F-01-17, a été effectué à l'aide d'une foreuse hydraulique autotractée de marque Diedrich, modèle D-50 (figure 4). Le rapport de forage est présenté à l'annexe 2.

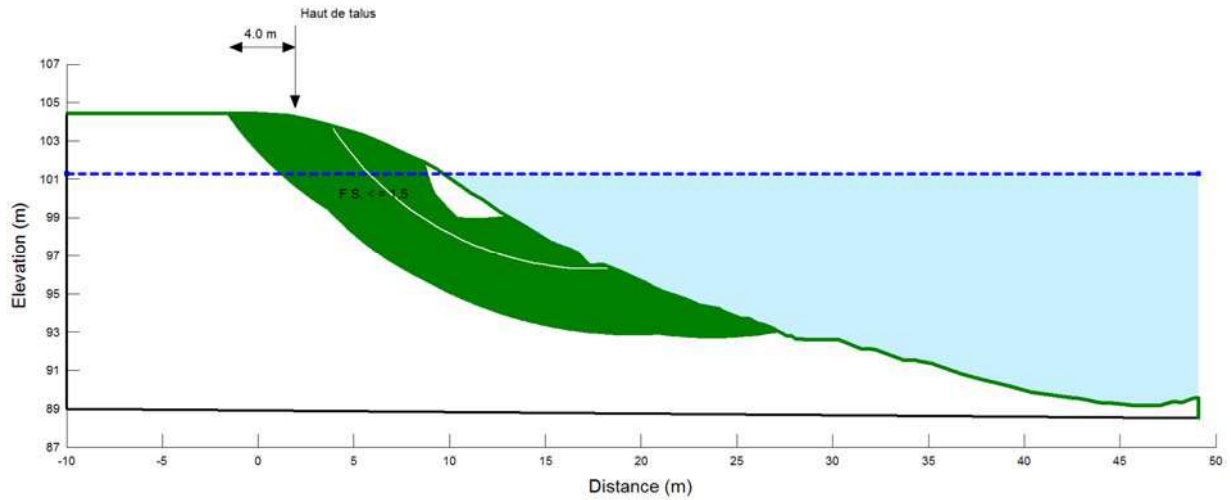
Figure 6 Transect 5 - Tranche de sol caractérisée par un FS $< 1,5$, avec excavatrice type à moins de 5 m du haut de talus

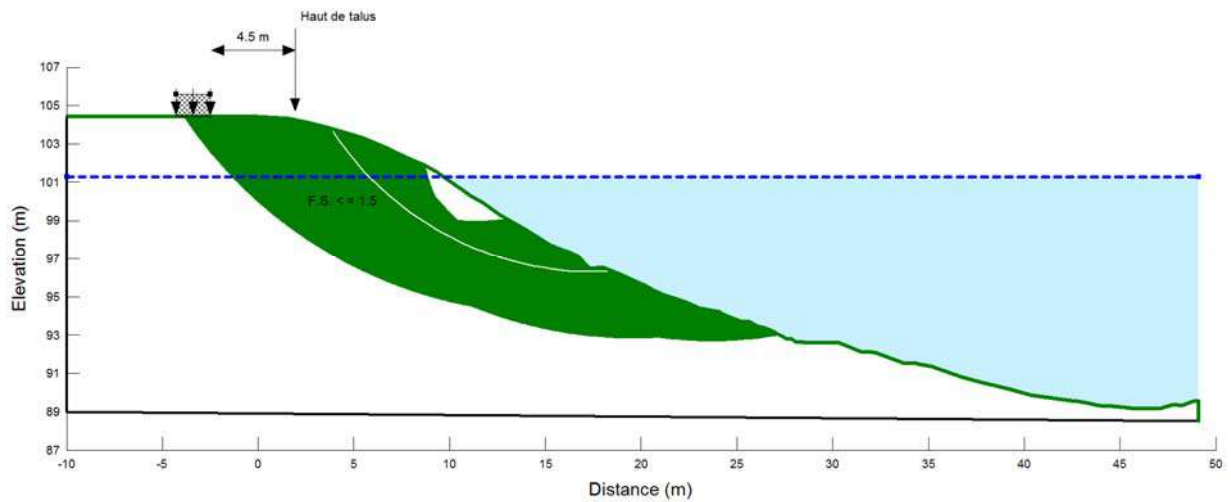
Figure 7 Transect 5 - Tranche de sol caractérisé par un FS > 1,5, avec surcharge à plus de 5 m

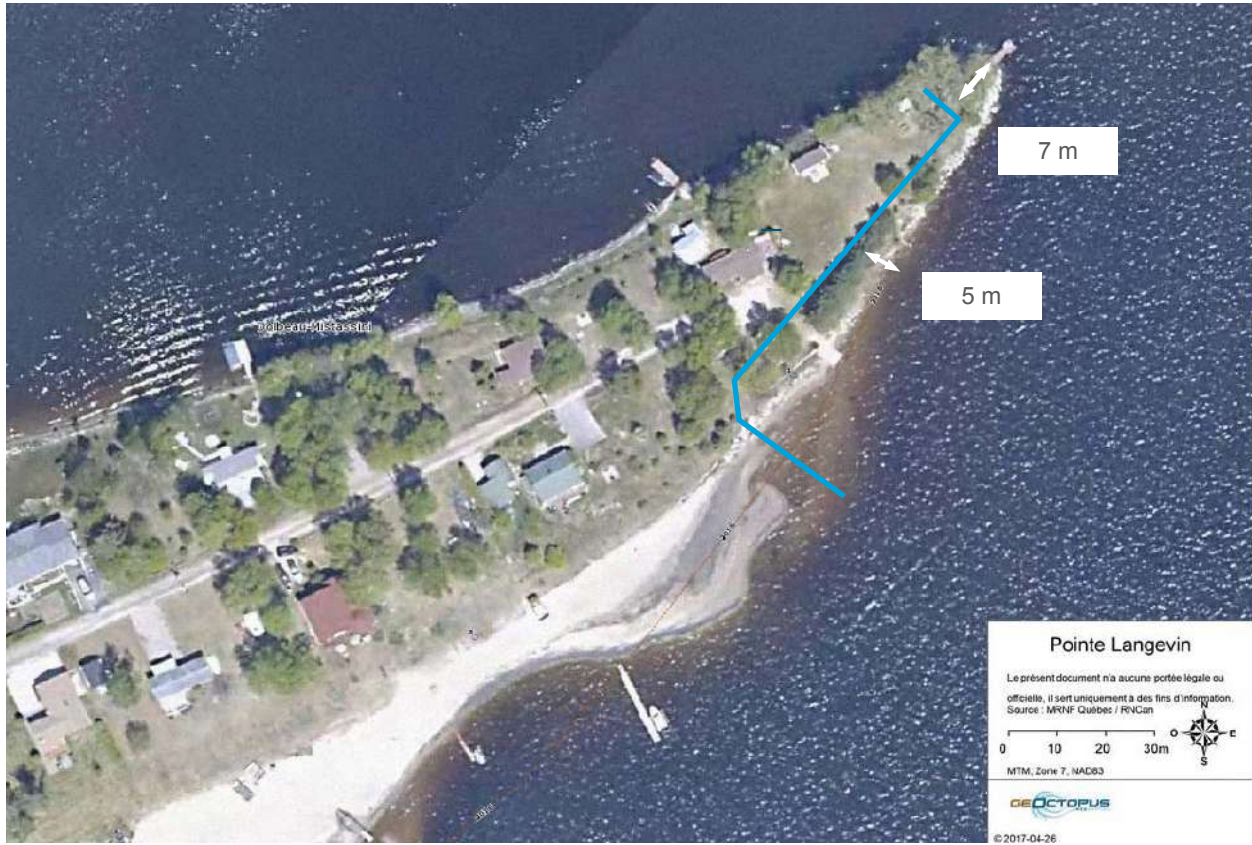
Figure 8 Limites de la bande de protection

La bande de protection devra être implantée, tel que montré à la figure 8. Les limites proposées doivent être mesurées par rapport au haut de talus observé sur le terrain.
