PROBLÉMATIQUE D'ÉROSION DE LA POINTE À LANGEVIN, VILLE DE DOLBEAU-MISTASSINI

DIAGNOSTIC

RIO TINTO – PROGRAMME DE STABILISATION DES BERGES DU
LAC SAINT-JEAN

PROJET N° : 171-12050-00
DATE : MARS 2018

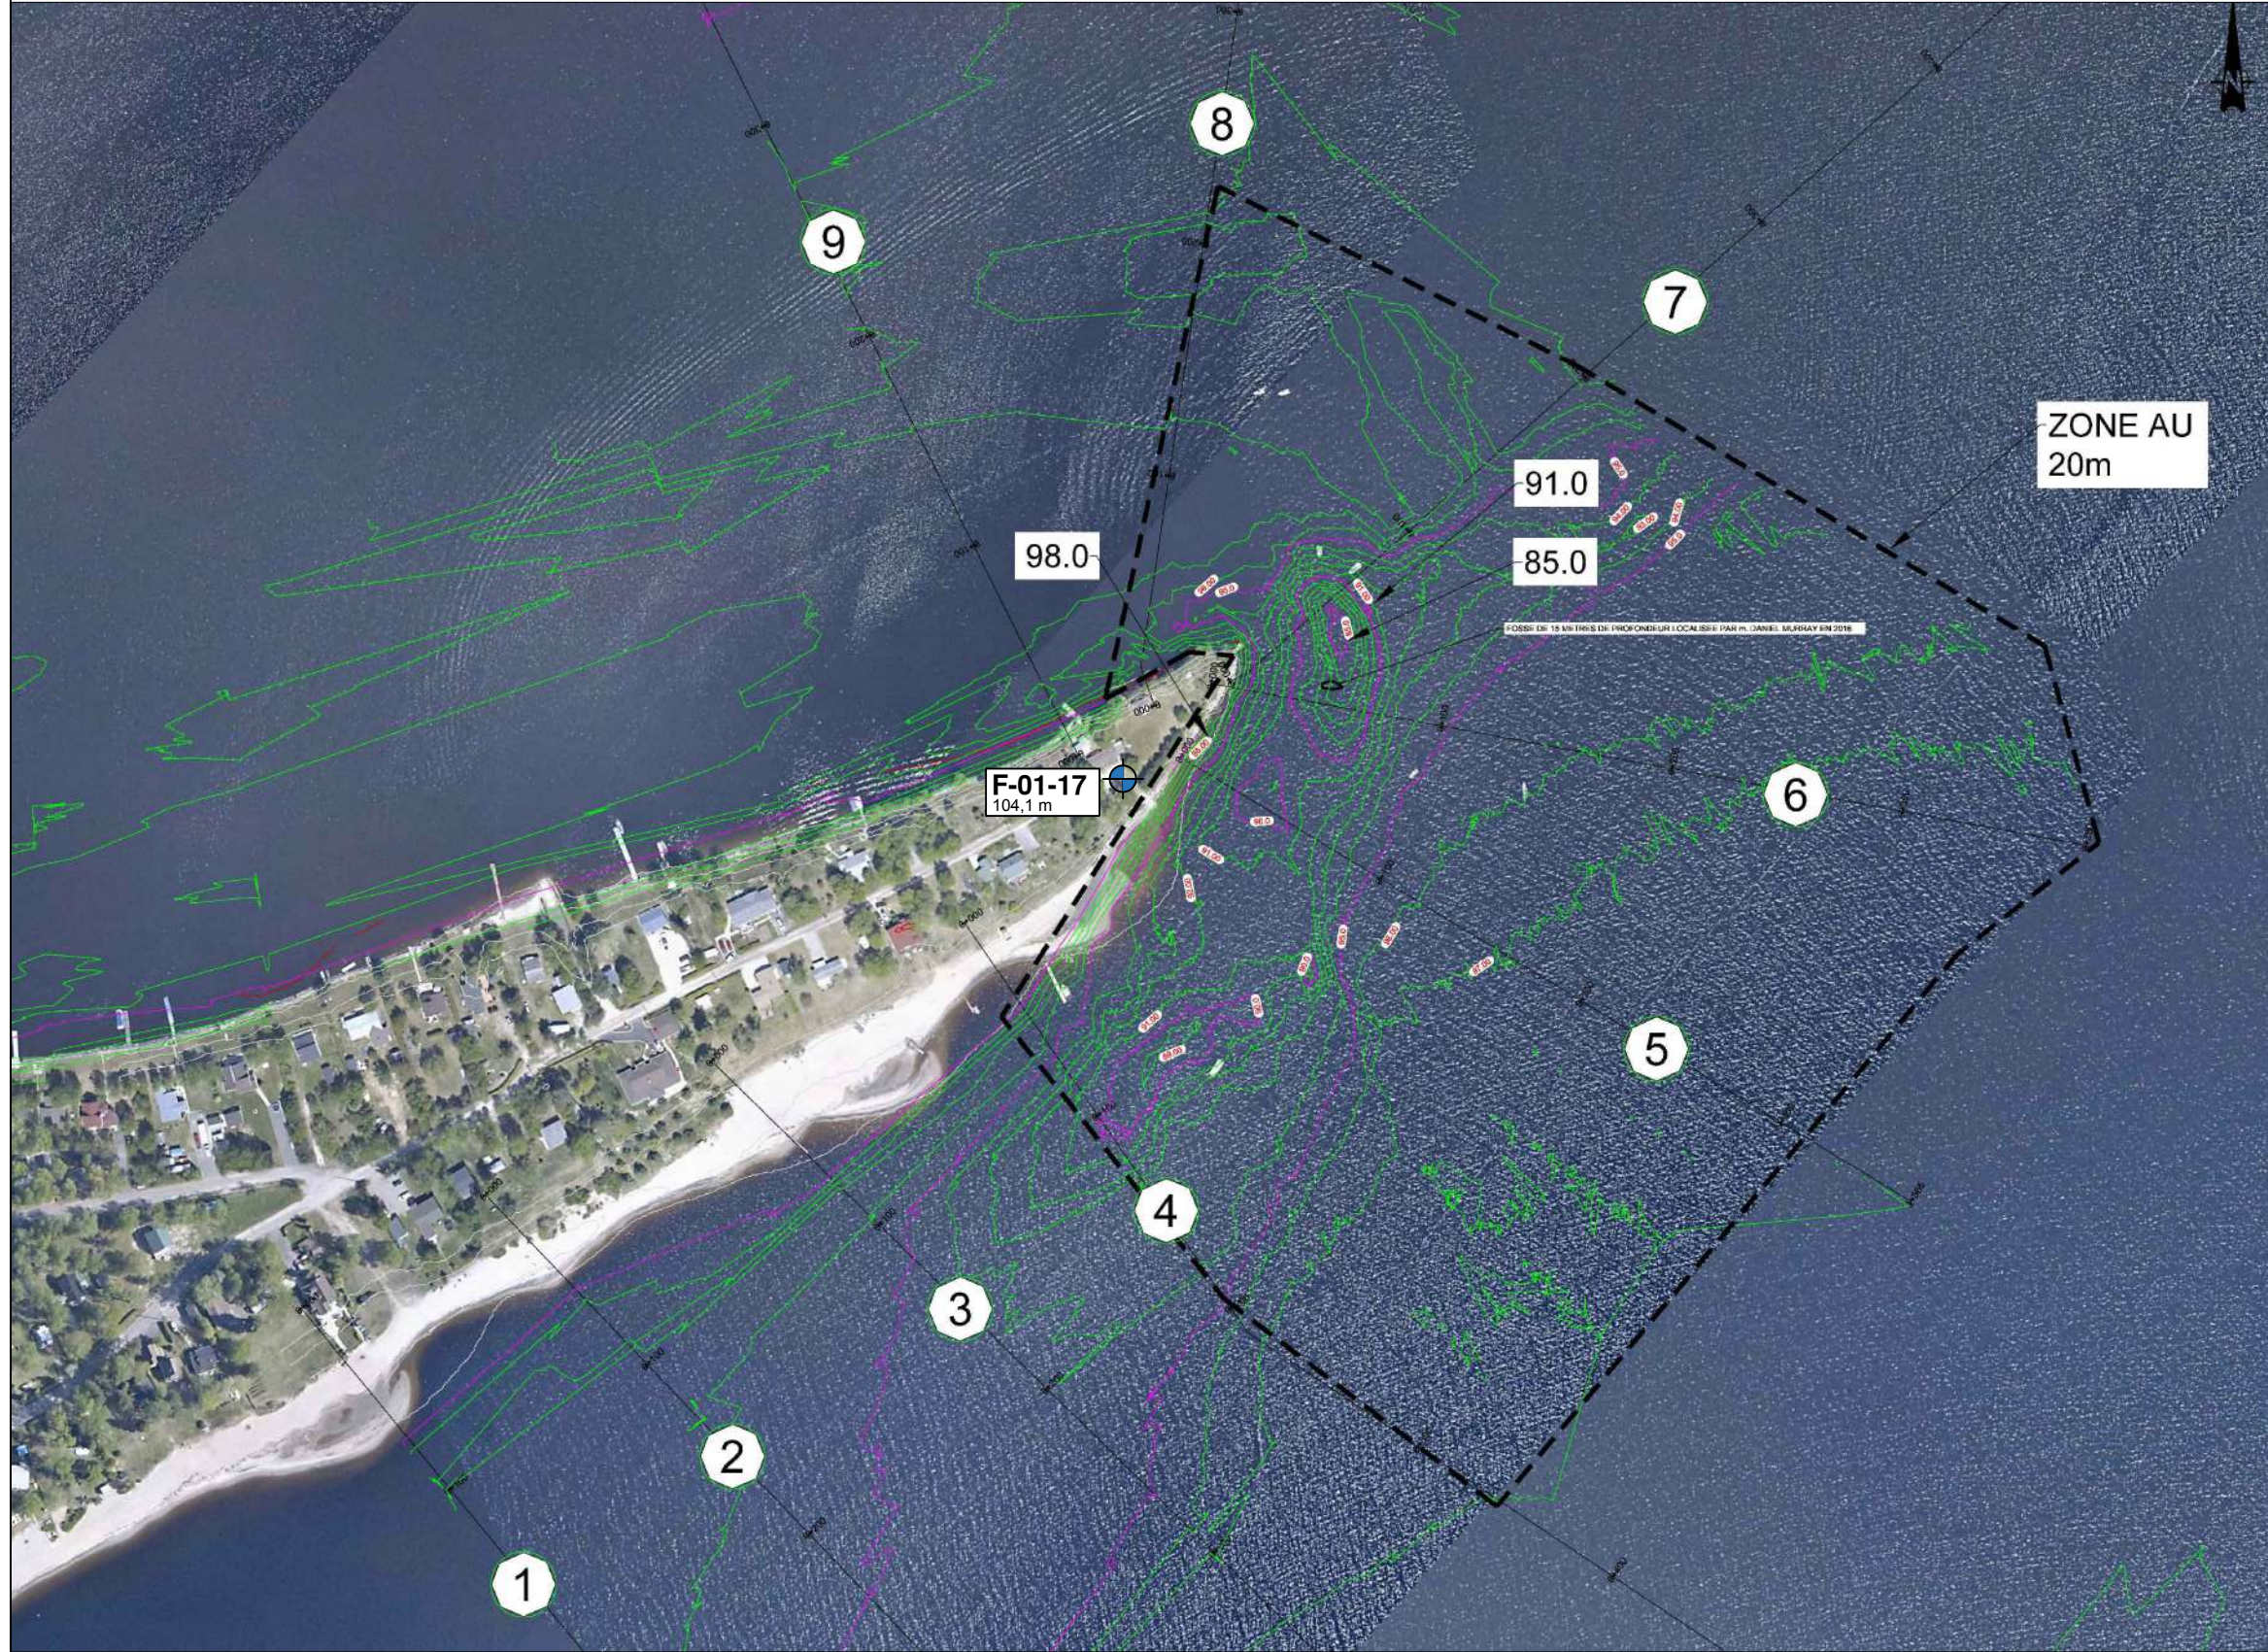
Dessin 646712-01 : Localisation des sondages

L'emplacement des sondages a été localisé à l'aide d'un GPS de marque Trimble offrant une précision en X et en Y inférieure à 1 m. Les coordonnées de chacun des sites sont indiquées aux rapports de sondages présentés à l'annexe 2. La position du forage est montrée au dessin 646712-1 de l'annexe 4.
